Selfossi, 17. september 2021  
Málsnr. 21051113

## Minnisblað

### Efni: Aspir við Austurveg – umferðaröryggismat.

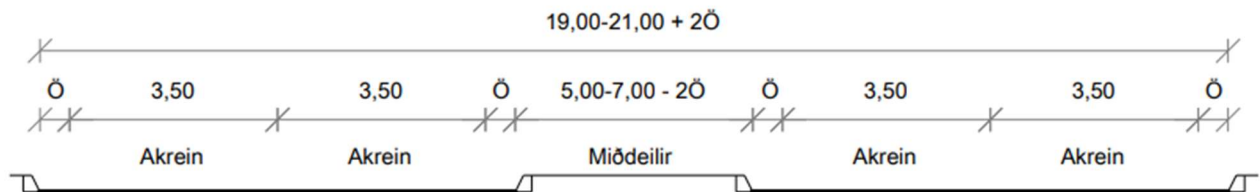
Mynd 1 - Úr veggönnunareglum. Vegtegund A22 með kantsteini

Austurvegur er hluti af Þjóðvegi 1 og er skilgreindur í vegaskrá sem stofnvegur með æskilega vegtegund A22 á milli hringtorga, sjá mynd 1.

Í reynd er vegurinn tvær 3,5 metra akreinar í austurátt með 2 metra miðdeili og rúmlega 4 metra akrein í vesturátt.

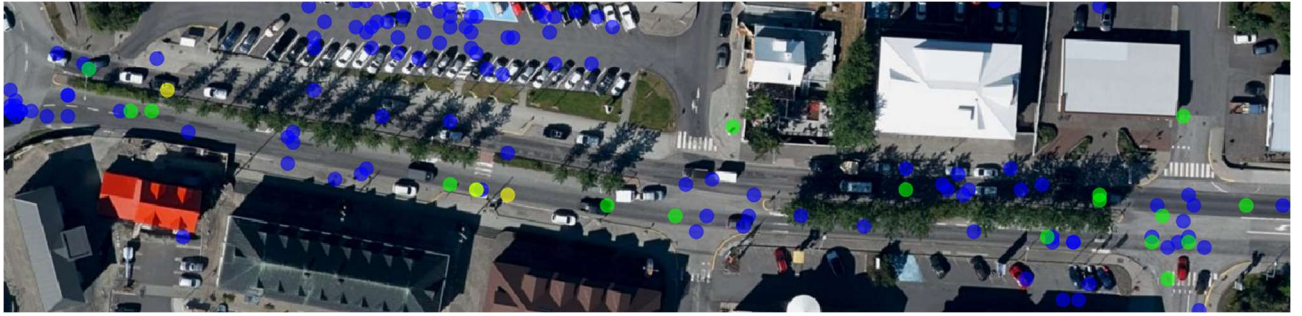
Mynd 2 - Slysakort 2007-2020 frá Samgöngustofu

Á árunum 2007 til 2020 urðu 59 skráð umferðarslys á vegkaflanum frá Tryggvatorgi og að gangbraut við Tryggvagötu, gatnamót Austurvegar og Tryggvagötu ekki meðtalin, sjá mynd 2.

Af þessum slysum eru 45 án meiðsla, 11 með litlum meiðslum og 3 með alvarlegum meiðslum. Meiðsli eru einungis skráð ef að aðili úr slysi hefur sannanlega leitað heilbrigðisþjónustu vegna slyssins.

Alvarlegu slysin eru eitt fall af bifhjóli og tvisvar ekið á óvarinn vegfaranda á gangbraut. Önnur meiðsli eru 6 sinnum ekið á óvarinn vegfaranda á gangbraut, 3 aftanákeyslur, eins hliðarákeysla á gatnamótum og ein hliðarákeysla við framúrakstur.

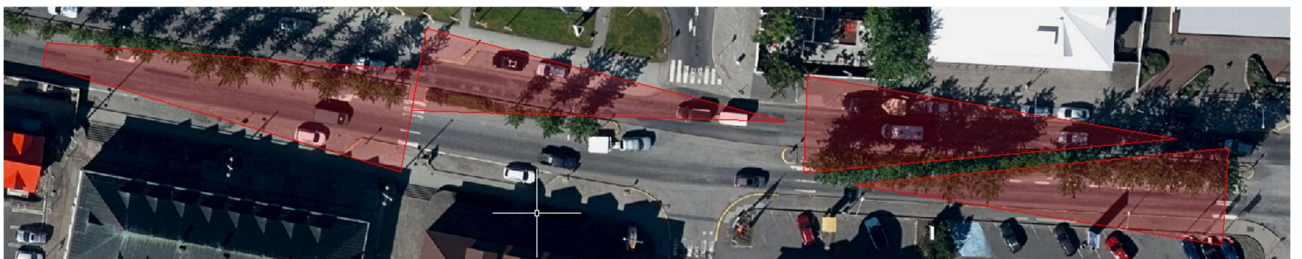
Mynd 3 - Sýn að gönguþverunum m.v. 50 km/klst hönnunarhraða

Í leiðbeiningum um gönguþveranir, sem unnin er með hliðsjón af umfangsmiklum rannsóknum frá Noregi og Svíþjóð, eru gefnar upp kröfur um sjónlengdir miðað við hönnunarhraða götunnar. Á þeim svæðum sem krafa er um sjónlengdir má ekki staðsetja neitt sem hindrar sýn hærra en 0,5m frá götuhæð, utan við umferðarskilti, ljósastólpa og fleir eftirgefanleg mannvirki skv. IS-EN-12767. Sjá myndir 3, 4 og 5 fyrir Austurveg.

Af þessum myndum að dæma er bersýnilega ekki uppfyllt krafa um sjónlengdir við gönguþveranir hvort sem miðað er við núverandi hámarkshraða Austurvegar eða við 30 km/klst sem er almennt æskilegur hámarkshraði í grennd við mikla umferð óvarinna vegfarenda.
