Eyrarbakki

Verndarsvæði í byggð

Tillaga og greinargerð

Október 2020

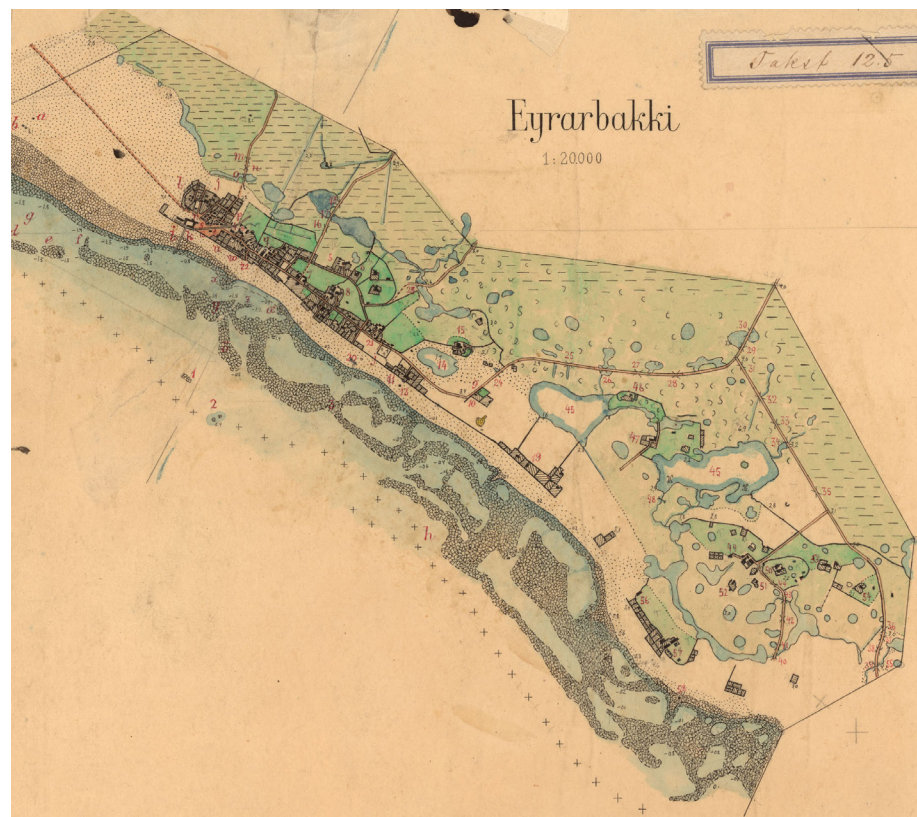
Kort 5: Kort frá 1903. Hér sést byggðamynstur þorpsins og kotbýla norðan við það mjög greinilega, ásamt strandlínu, túnum, engjum og votlendi. Heimild Skipulagsstofnun.

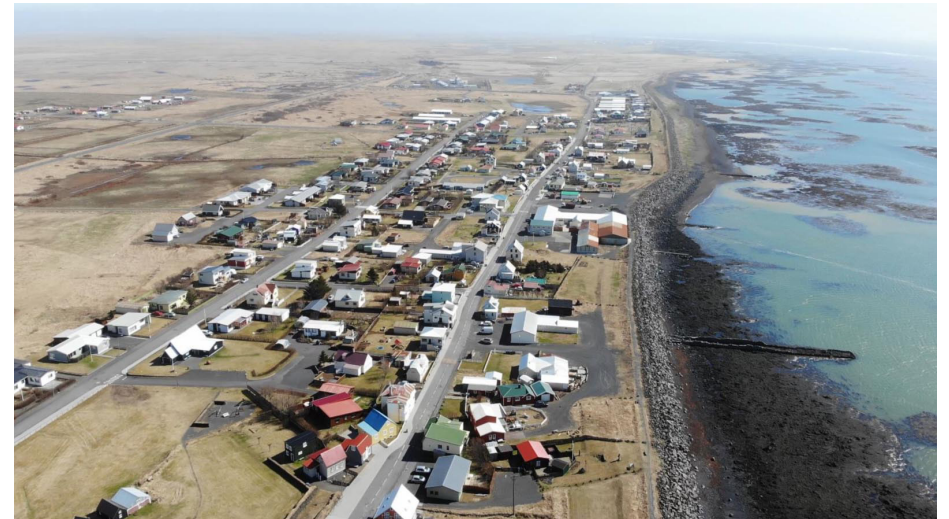
Mynd 2: Drónflug 2020. Hér má sjá hvernig sjóvarnargarðurinn, Eyrargata og Túngata mynda samhlíða línur í landslaginu.

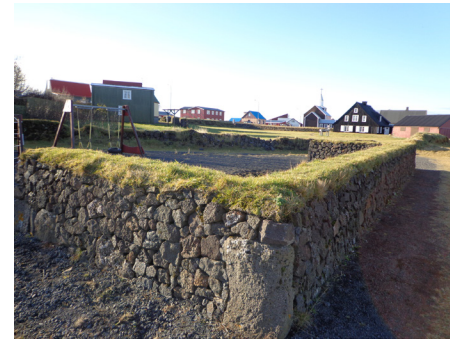
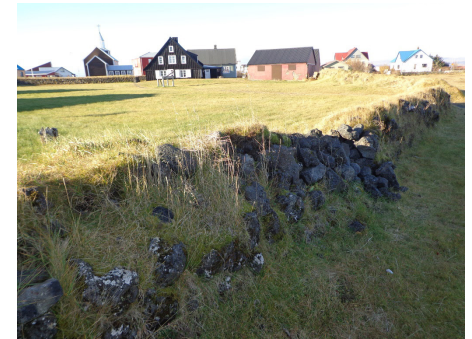
Myndir 3 og 4: Leiksvæði er austast á Kaupmannstúninu og er það að hluta til afmarkað af nýjum hlöðnum garði og að hluta afmarkast það af gömlum hlöðnum garði.

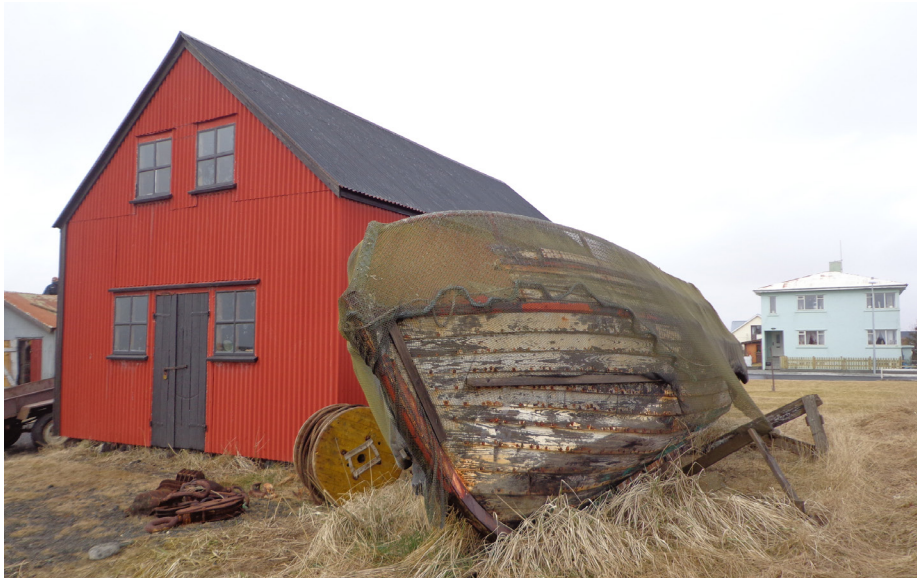
Mynd 5: Beitningaskúr, nú hluti af Sjóminjasafninu

Sjóminjasafn á Eyrarbakka er í eigu Sveitarfélagsins Árborgar og er staðsett aðeins austar en Húsið. Þar er sögu áraskipa og sjómennsku við Suðurströndina fyrr á tímum gerð góð skil. Helsti og merkasti gripur safnsins er áraskipið Farsæll. Beitningaskúr frá 1921 tilheyrir einnig Sjóminjasafninu.

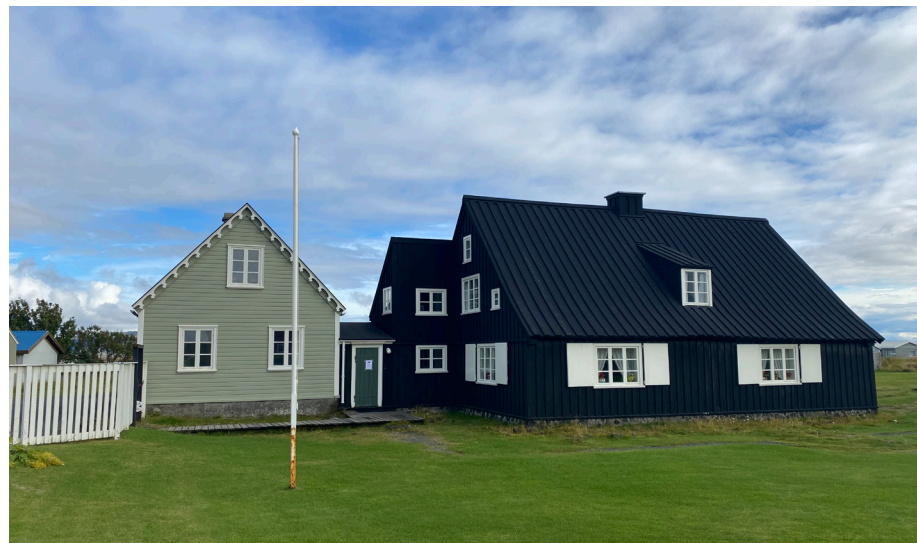
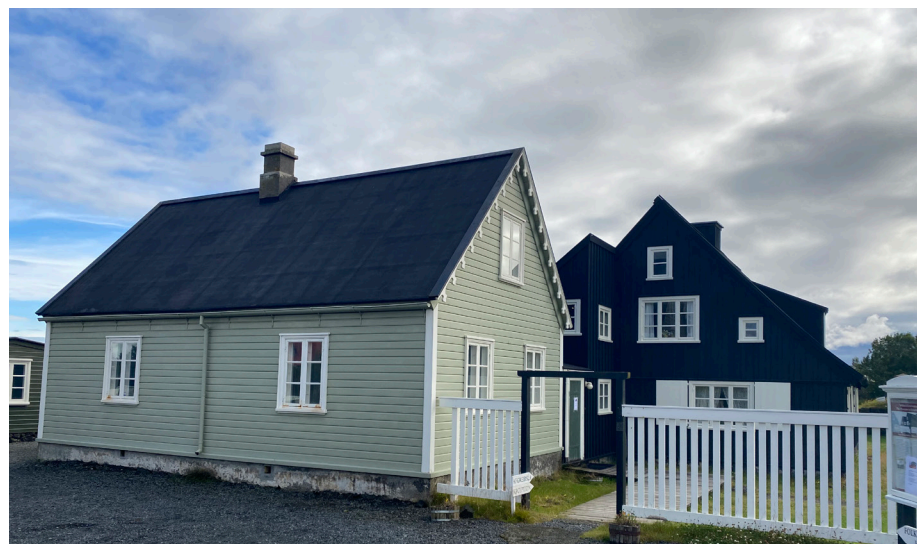
Myndir 6 og 7: Assistentahúsið og Húsið

Húsið er elsta íbúðarhús úr timbri á Suðurlandi og í hópi elstu húsa á landinu. Það var flutt tilsníðið frá Danmörku til Eyrarbakka árið 1765, sama ár og kaupmönnum var heimilt að dveljast hér á landi veturlangt, og er stökkbyggt timburhús, klætt lóðréttri klæðningu. Fyrsti kaupmaðurinn í Húsinu var Jens Lassen. Húsið var nýtt sem íbúðarhús frá 1765–1926, en þá var húsið farið að láta töluvert á sjá. Meðal þekktustu íbúa þess voru Guðmundur Thorgrímsen faktor og kona hans Sýlvía Thorgrímsen og afkomendur þeirra, en þau bjuggu í húsinu í tíð Lefolli-fjölskyldunnar (<https://www.byggdasafn.is/saga-hussins/ibuar-og-eigendur-hussins-a-eyrarbakka/>).

Assistentahúsið er frá 1881 og er sambyggt Húsinu. Það er bindingsverkshús með láréttri klæðningu, hvílir á grunni úr tilhöggnu grjóti. Á verslunarárunum hýsti það verslunarþjóna sem störfuðu við dönsku verslunina, eins og nafnið gefur til kynna. Húsið, Assistentahúsið og hlaðinn sjóvarnargarður frá 1800, voru friðuð í B-flokki árið 1974 skv. Þjóðminjalögum nr. 52/1969. Samkvæmt núgildandi minjalögum eru þessar byggingar nú í flokki friðlýstra húsa.

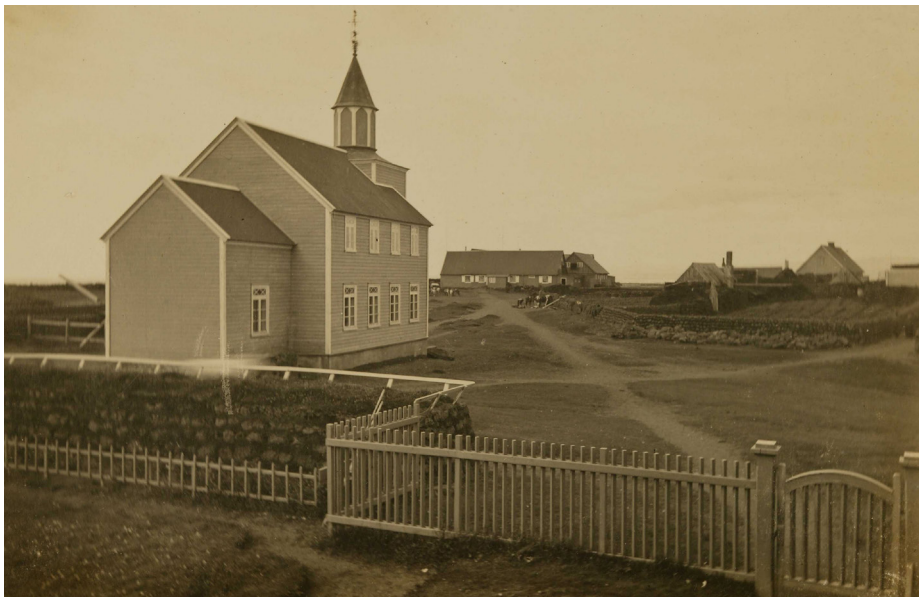
Mynd 8: Eyrarbyggakirkja og Búðarstígur greinilegur, sem lá milli Vesturbúðar og Hússins. Ártal ekki þekkt, en sennilega um 1890-1895. Úr safni Oline Leofolli, heimild frá Byggðasafni Árnesinga, Sjóminjasafni.

Eyrarbyggakirkja var byggð árið 1890. Kirkjan er tvílofta, með setpöllum á lofti og gluggum inn á setloftið. Kirkjan er timburkirkja og var í upphafi með timburklæðningu, en fljótlega var hún klædd bárujárni, þar sem hún lá undir skemmdum vegna leka. Árin 1977–1979 voru gerðar nokkrar breytingar á kirkjunni; kirkjuturninn breikkaður og kirkjan klædd dökkbrúnum, láréttum viðarpanel og var þannig allt fram til ársins 2017, en þá hófust endurbætur á kirkjunni og hefur hún aftur verið klædd bárujárni. Skróðhús var byggt við norðurenda kirkjunnar um 1960 og forkirkjan verið stækkuð á árunum 1977-1979. Forláta altarisstafla er í kirkjunni, sem Louise Danadrottning málaði og gaf kirkjunni, en hún var eiginkona Kristjáns IX. Danakonungs. Með síðustu endurbótum á kirkjunni, má segja að búið sé að færa öll friðlýstu húsin til síns upprunalega horfs hið ytra, eða því sem næst.

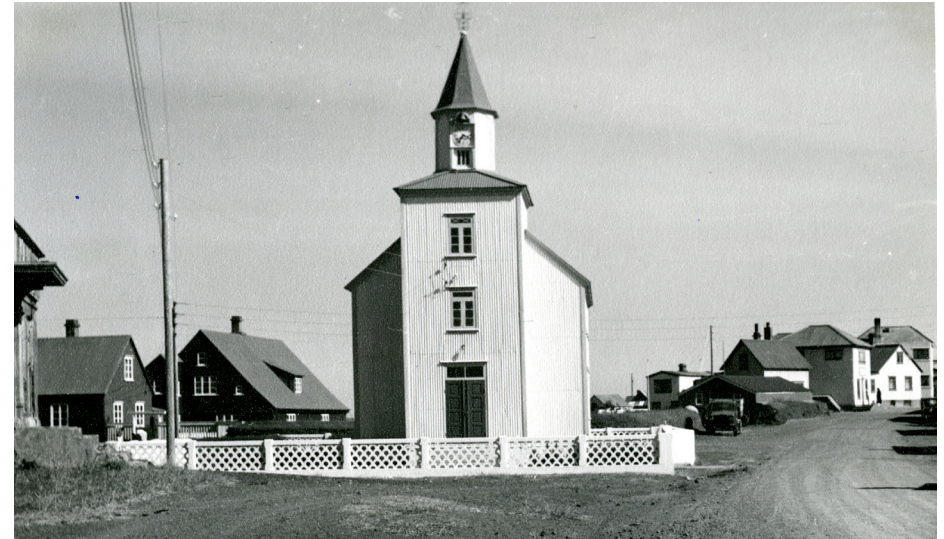
Mynd 9: Eyrarbyggakirkja um 1950, með bárujárnsklæðningu og steipt grindverk í kring. Heimild Héraðsskjalasafn Árnesinga.

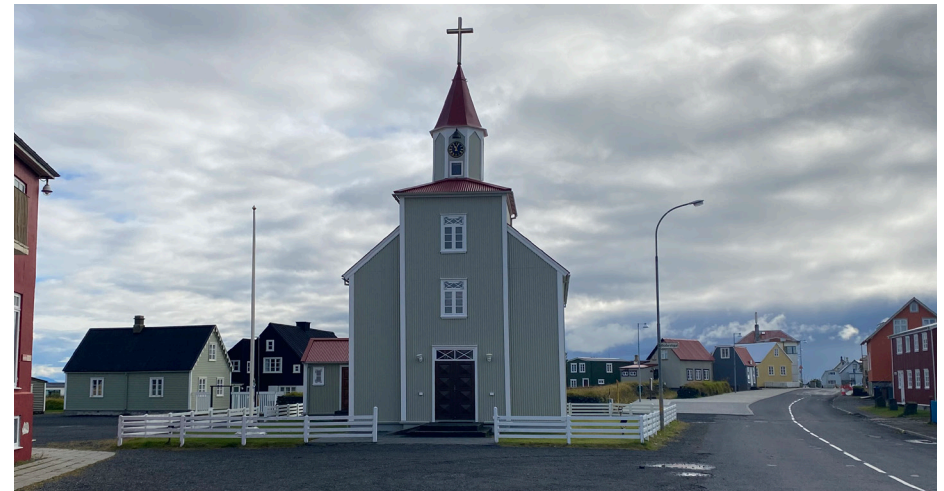
Mynd 10: Eyrarbyggakirkja 2020, nýmáluð.

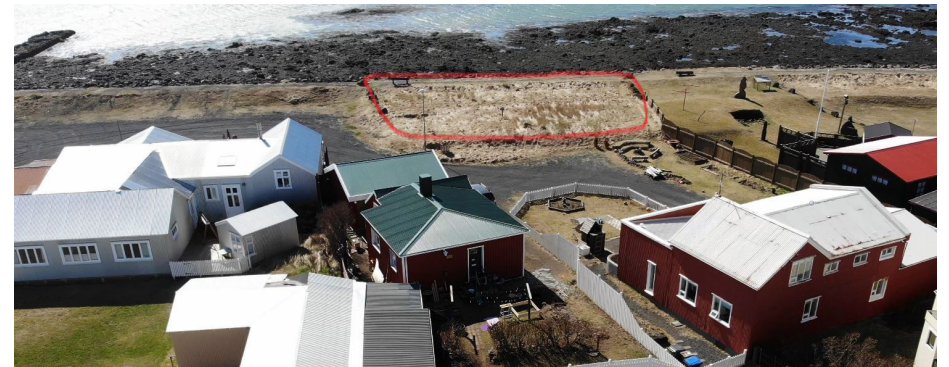
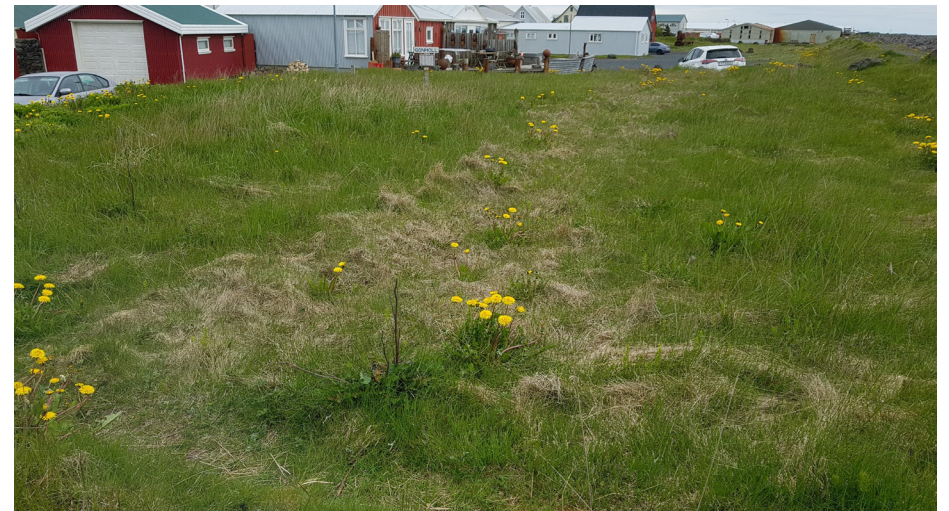
Myndir 11 og 12: Gónhóll, óslétti hlutinn næst sjóvarnargarði. Drónamynd og ljósmynd 2020.

Friðlýstar minjar innan verndarsvæðisins eru Gónhóll, sem friðlýstur var árið 1927 og hlaðni garðurinn framan við Húsið. Í skrá um friðlýstar fornleifar er Gónhóll lýst þannig: Skúmsstaðir. Forn samfelld bæjartóft með grastorfu að ofan, þar sem nú kallast Gónhóll. Liggur sjógarðurinn um hólinn framanverðan, framundan Garðbæjarhúsinu (Skrá um friðlýstar fornleifar. bls. 56).

Gömul munnmæli segja að þar sé heygður Skúmur, sá sem fyrstur byggði Skúmsstaði og eins hafa verið lagðar að því líkur að við Gónhól hafi verið kirkjugarður og styðja örnefnið í kringum kirkjuna, sem öll eru dregin af orðinu Garður, þá kenningu. Sjóvarnargarðurinn liggur um hólinn að framanverðu og einnig hefur verið grafið í hólinn. Sögur herma einnig að á hólum hvíli álög.

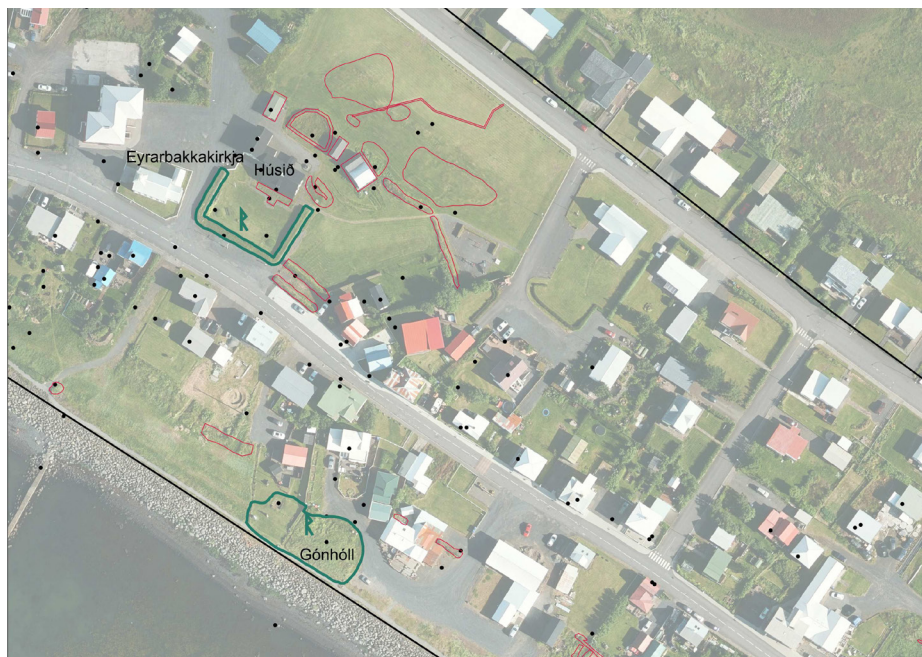
Kort 7: Friðlýstar fornleifar við Gónhóll og garðurinn framan við Húsið teiknað með grænu.

Hlaðni garðurinn framan við Húsið var friðaður um leið og Húsið og Assistentahúsið árið 1974. Í eldri lögum var talað um friðun en það jafngildir friðlýsingu samkvæmt núgildandi lögum um menningarminjar nr. 80/2012.

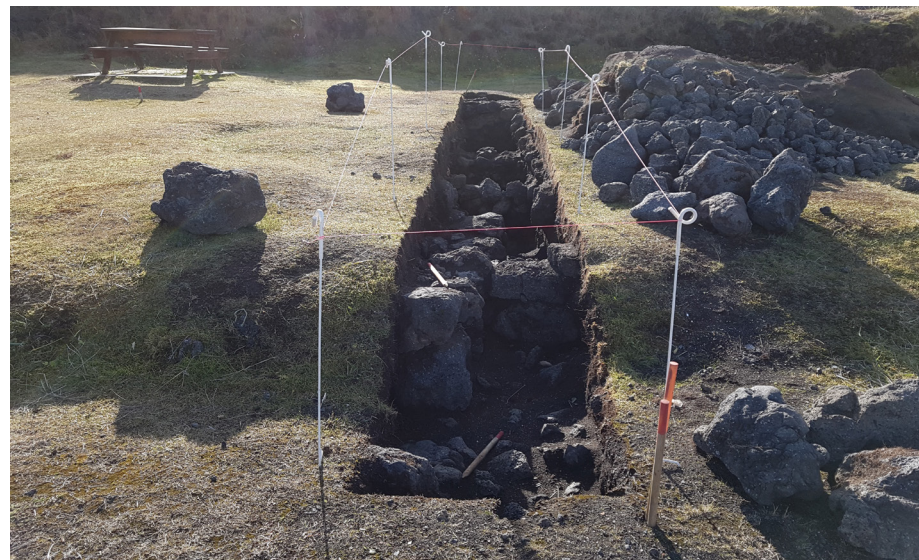
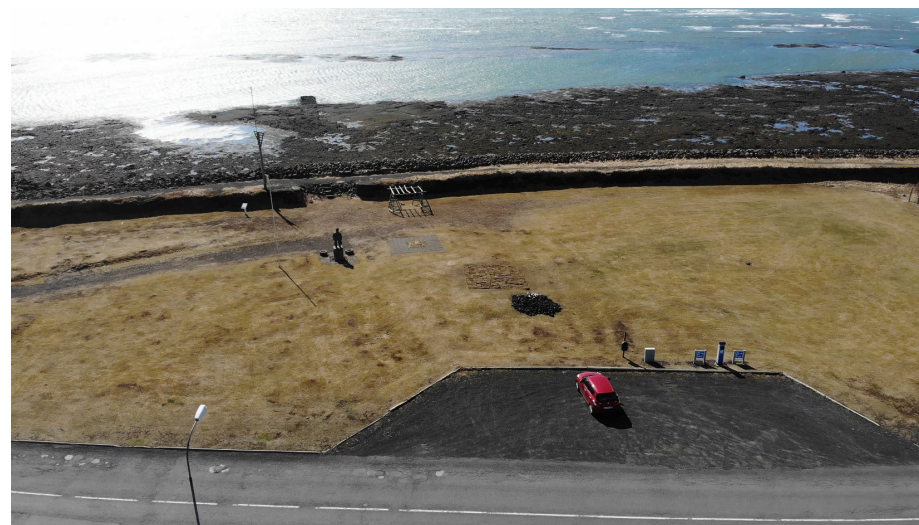
Myndir 13 og 14: Prufuskurður í Vesturbæjarhólum, tekin í október 2017, Vesturbúðarhóll drónamynd 2020

Ágústa Edwald Maxwell hefur rannsakað Vesturbúðarhólinn með styrk frá Fornminjasjóði. Í dag er Vesturbúðarhóll grasi vaxinn en þar stóðu áður verslunarhúsin á Skúmsstöðum allt til ársins 1950, þegar þau voru rifin og hluti af efnivið úr húsunum var notaður í byggingu salthúsa í Þorlákshöfn. Salhúsin brunnu til kaldra kola árið 1987. (Margrét Hallmundsdóttir bls. 11)

Yfirstandandi rannsóknir eru í formi jarðsjármælinga og uppgrftar með prufuskurði og er markmið þeirra að meta eðli og umfang minjanna á Vesturbúðarhól. Fjöldi bygginga sem tilheyrðu einokunarversluninni var breytilegur milli kaupstaða og í úttekt, eða skoðunargerð frá 1774, eru byggingar sem tilheyrðu versluninni á Eyrarbakka 10 talsins og 8 þeirra á Eyrarbakka en tvö fiskverkunarhús; í Þorlákshöfn annars vegar og Selvogi hins vegar. Þetta mun vera mestur fjöldi bygginga á vegum dönsku verslunarinnar hér á landi (Jón J. Aðils, bls. 303). Í niðurstöðum uppgraftarins má finna vísbendingar um að minjarnar séu fleiri og meiri að umfangi en sem svarar til þeirra verslunarhúsa sem síðast stóðu á Vesturbúðarhól (Ágústa Edwald Maxwell, bls. 11).

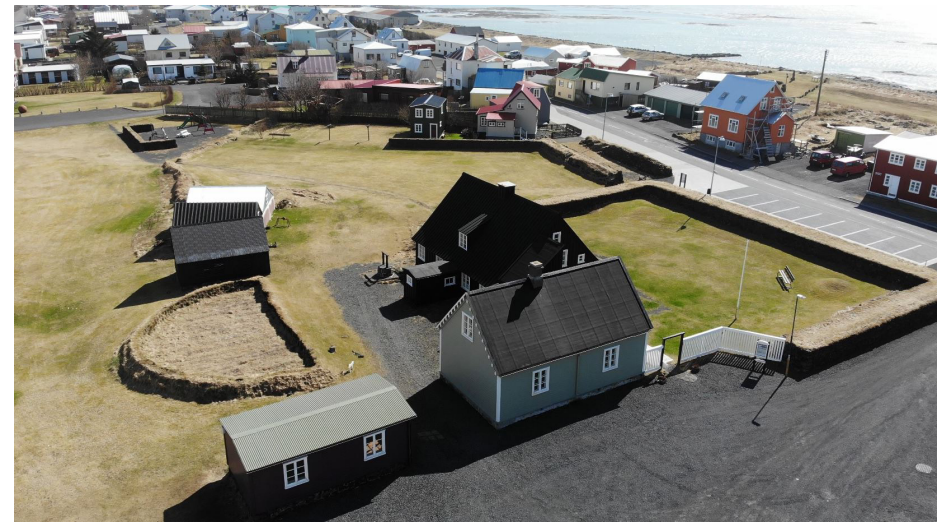
Mynd 15: Hlaðnir garðar við Húsið, Kanínugarðurinn, friðlýstur garður framan við Húsið og veggir hlöðu. Hlaðinn garður við leiksvæði aftast til vinstri á mynd er nýr. Drónamynd 2020

Um 1820 eru skráðir 100 kálgarðar í hreppnum (Vigfús Guðmundsson, bls. 124). Kálgarðar voru heima við flest íbúðarhús, en grjóthleðslur mörkuðu lóðir, enda efnið aðgengilegt. Þessara leifa garðlaga má enn sjá víða stað, en samfelldust eru þau í Einarshafnarhverfinu, við Húsið og við Steinskot. Óvenjulegastur er kannski kanínugarðurinn norðan við Húsið, en þar voru ræktaðar kanínur til manneldis á tímum Guðmundar Thorgrímsens í kringum 1847-1886, en síðar var þar ræktað hefðbundið grænmeti. Garðurinn hefur lag hálfmána og er hlaðinn úr hraungrýti.

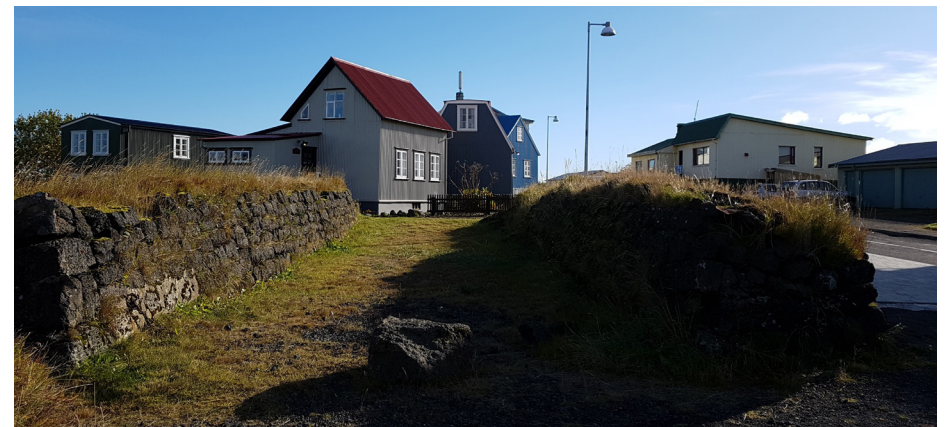
Mynd 17: Hlaðnir veggir Garðshlöðu

Austan við hlaðna garðinn framan við Húsið eru hlaðnir veggir hlöðu, Garðshlöðu. Veggirnir eru nokkuð heillegir en þakið fauk af í ofsaroki í febrúar árið 1991. Það sem eftir stendur af hlöðunni eru langveggirnir. Fyllt var upp í tóftina, enda hlaðan niðurgrafin. Tóftir nokkurra annarra útihúsa og torfbæja eru einnig sýnilegar, s.s. vestast í Einarshafnarhverfinu, austan við beitningaskúrinn, við Læknishús og Reginn. Áberandi er fjöldi minja, bæði horfínna og uppmældra, við gömlu bæjartorfunar Skúmsstaði og Háeyri. Einnig er töluvert um minjar við Húsið og á túninu þar norðan við. Það skýrist auðvitað af langri búsetusögu og heimildum, en margt hefur verið ritað og skrásett á þessum jörðum. Eins og áður var minnst á stendur nú yfir rannsókn á Vesturbúðarhólnum en að öðru leyti hafa minjar á Eyrbakka ekki verið rannsakaðar að nokkru ráði, fyrir utan skráningu og uppmælingu. Vilhjálmur Örn Vilhjálmsson gróf framan við Húsið árið 1995 og Margrét Hallmundsdóttir undir grunni Eggjaskúrsins árið 2005, en ekki er vitað um útgefnar skýrslur í tengslum við það (Margrét Hallmundsdóttir, munnleg heimild).

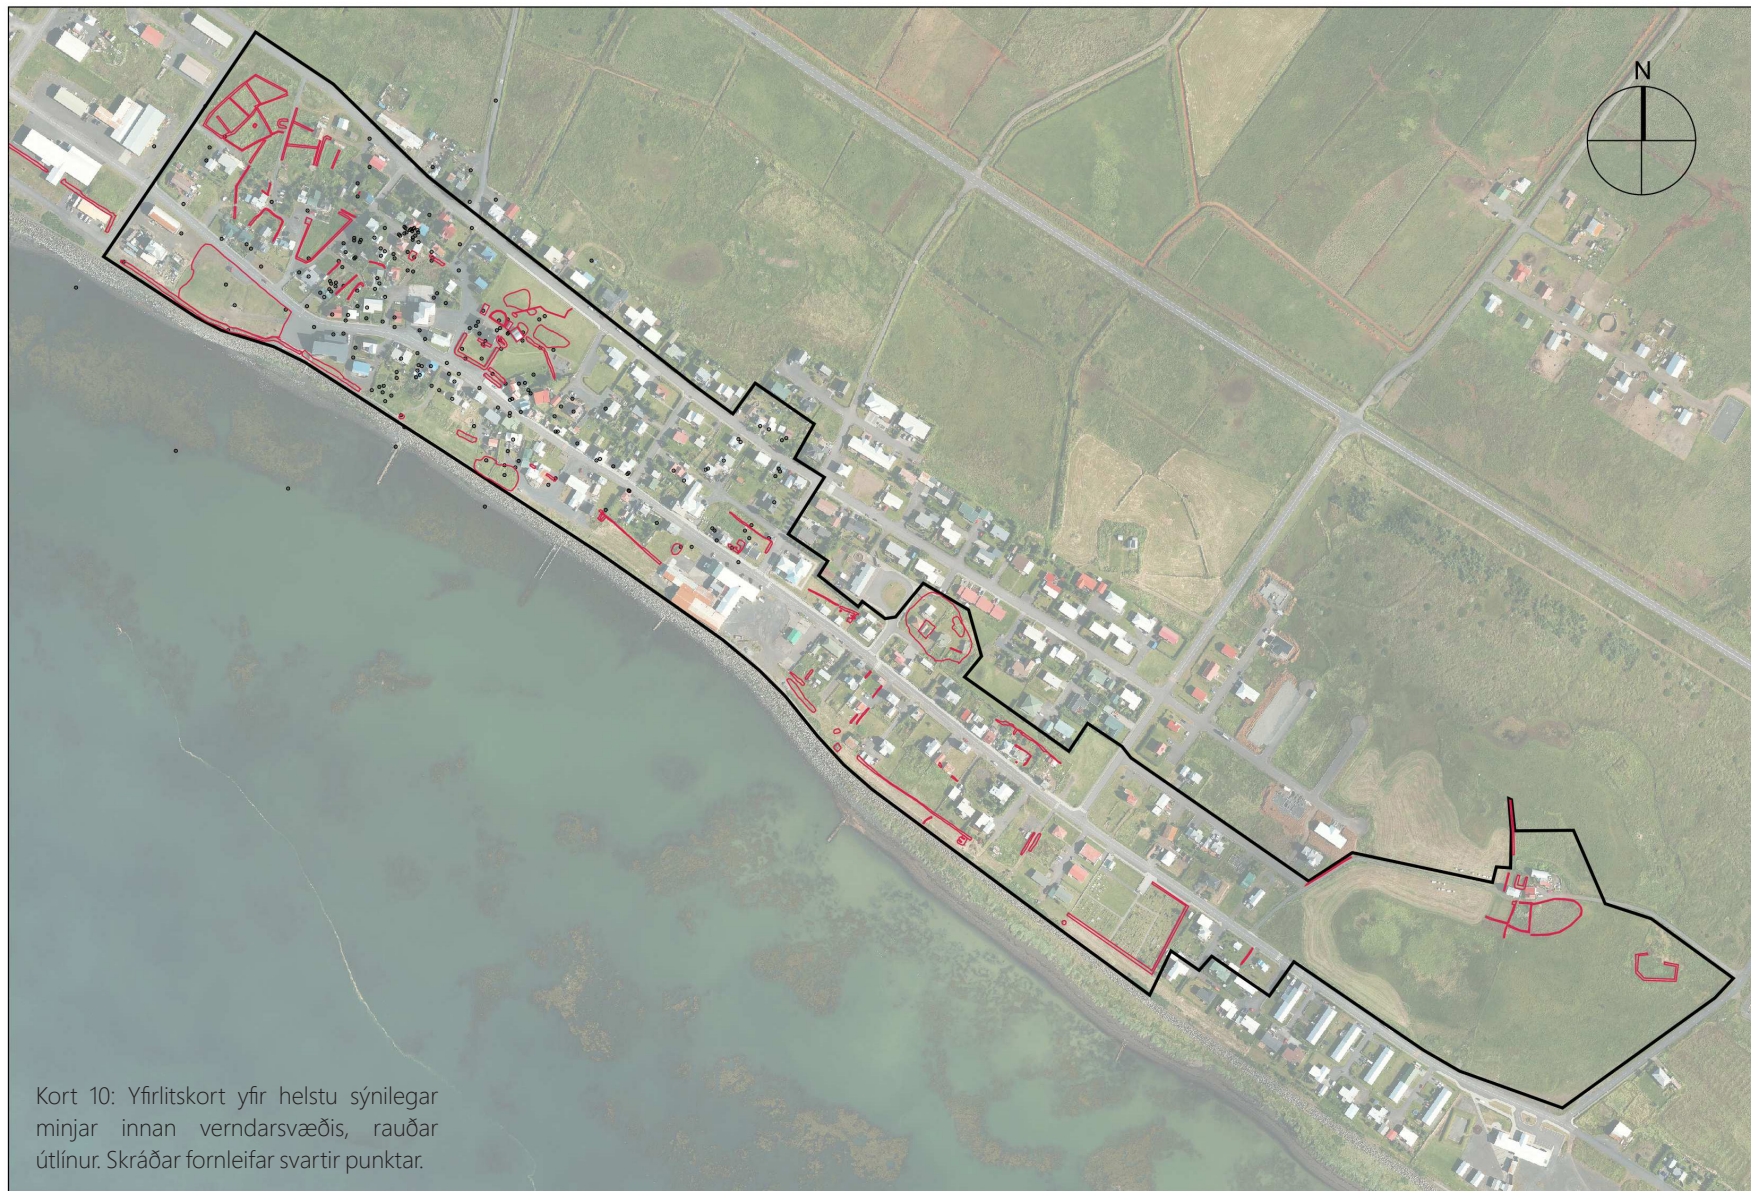
Kort 10: Yfirlitskort yfir helstu sýnilegar minjar innan verndarsvæðis, rauðar útlínur. Skráðar fornleifar svartir punktar.

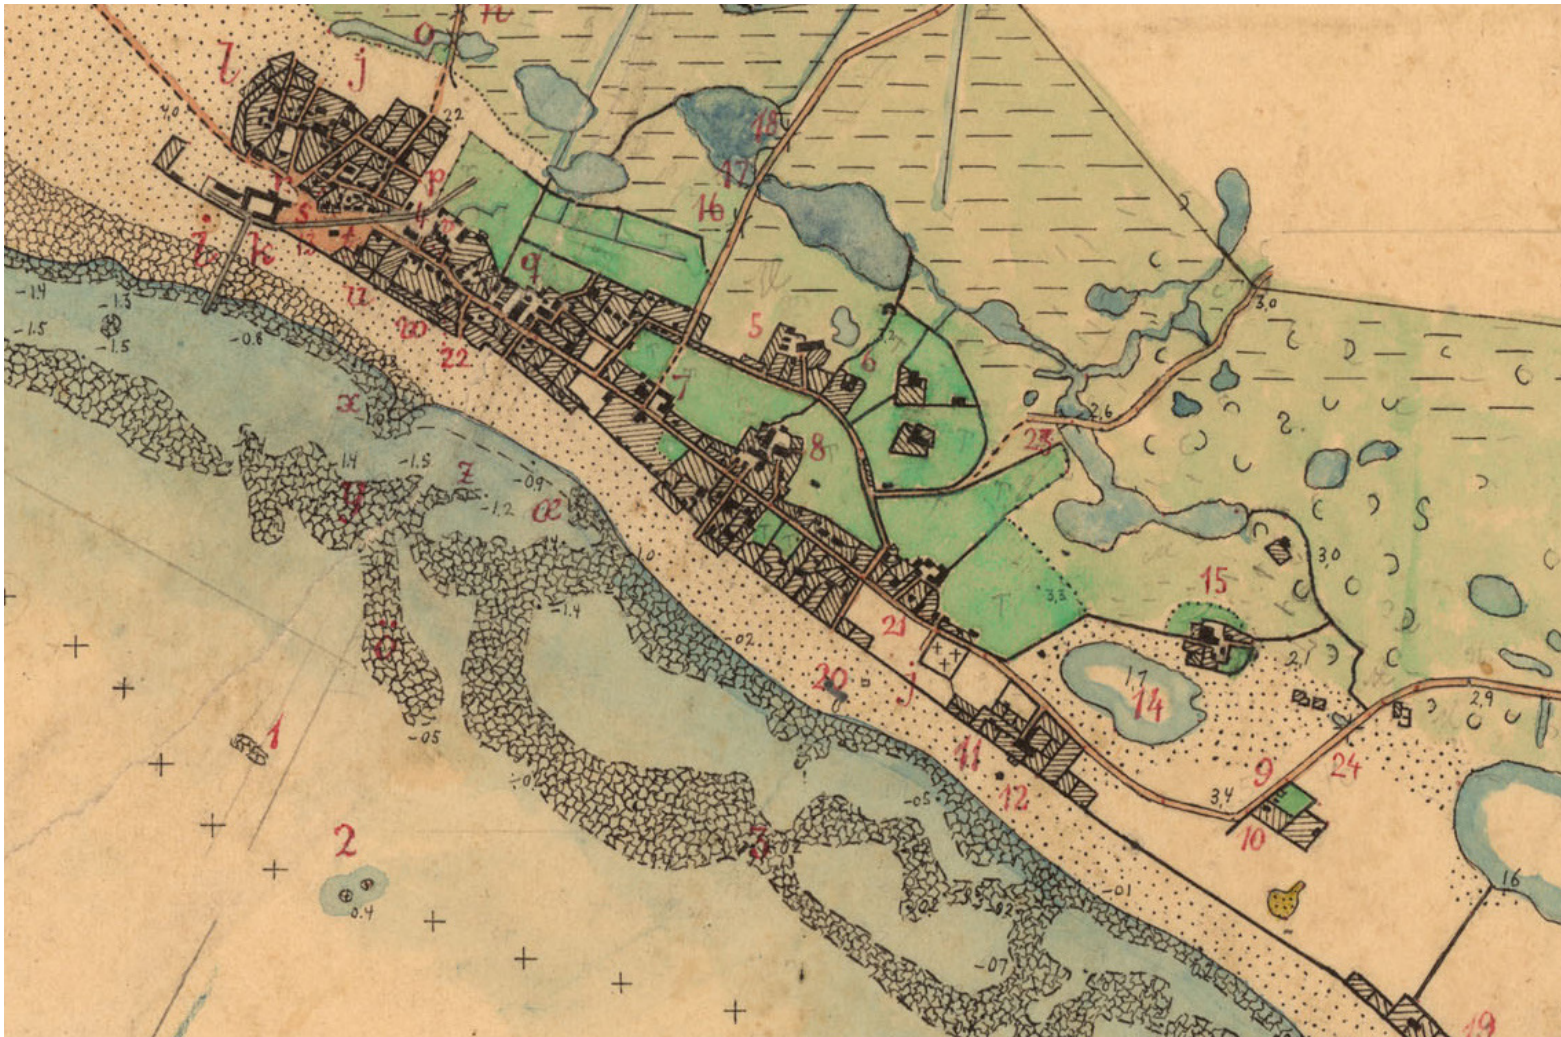
Kort 12: Kort frá 1903. Hér sjást megin göturnar sem lágu að Eyrarbakka á þessum tíma, Bárðarbrú, Háeyrarvegur, Álfstétt og Hraunteigur, einnig ónafngreindur vegur frá vestri. Eyrargata var eina gatan sem lá eftir endilöngu þorpínu, en nokkurs konar hringvegur lá frá Stóru Háeyri, norður fyrir Tún, austur að Simbakoti, Naustakoti og Sölkutóft og tengdist aftur Eyrargötu vestan við Mundakot. Heimild Skipulagsstofnun.

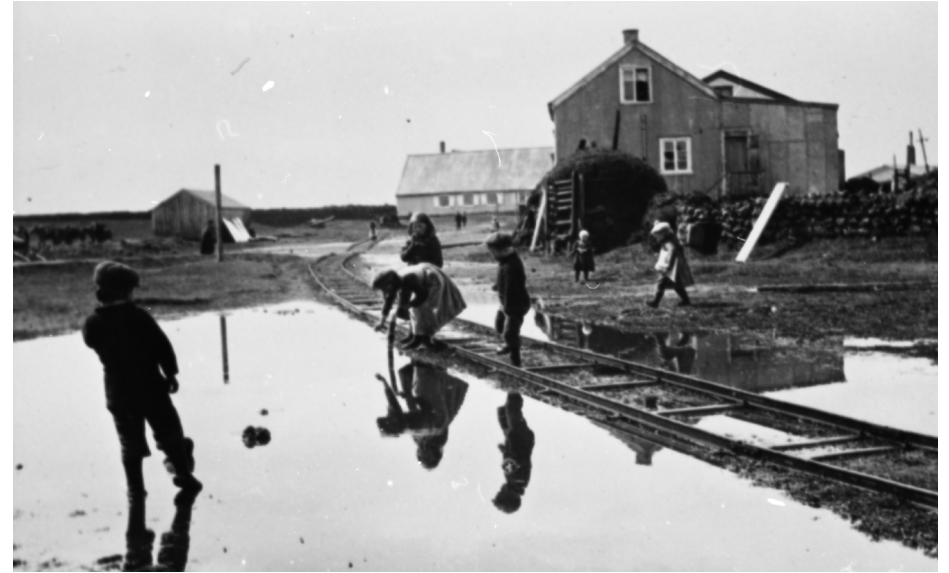
Mynd 21: Járnbrautarsporið sem lá frá Húsinu að Vesturbúð. Heimild Héraðsskjalasafn Árneseinga.

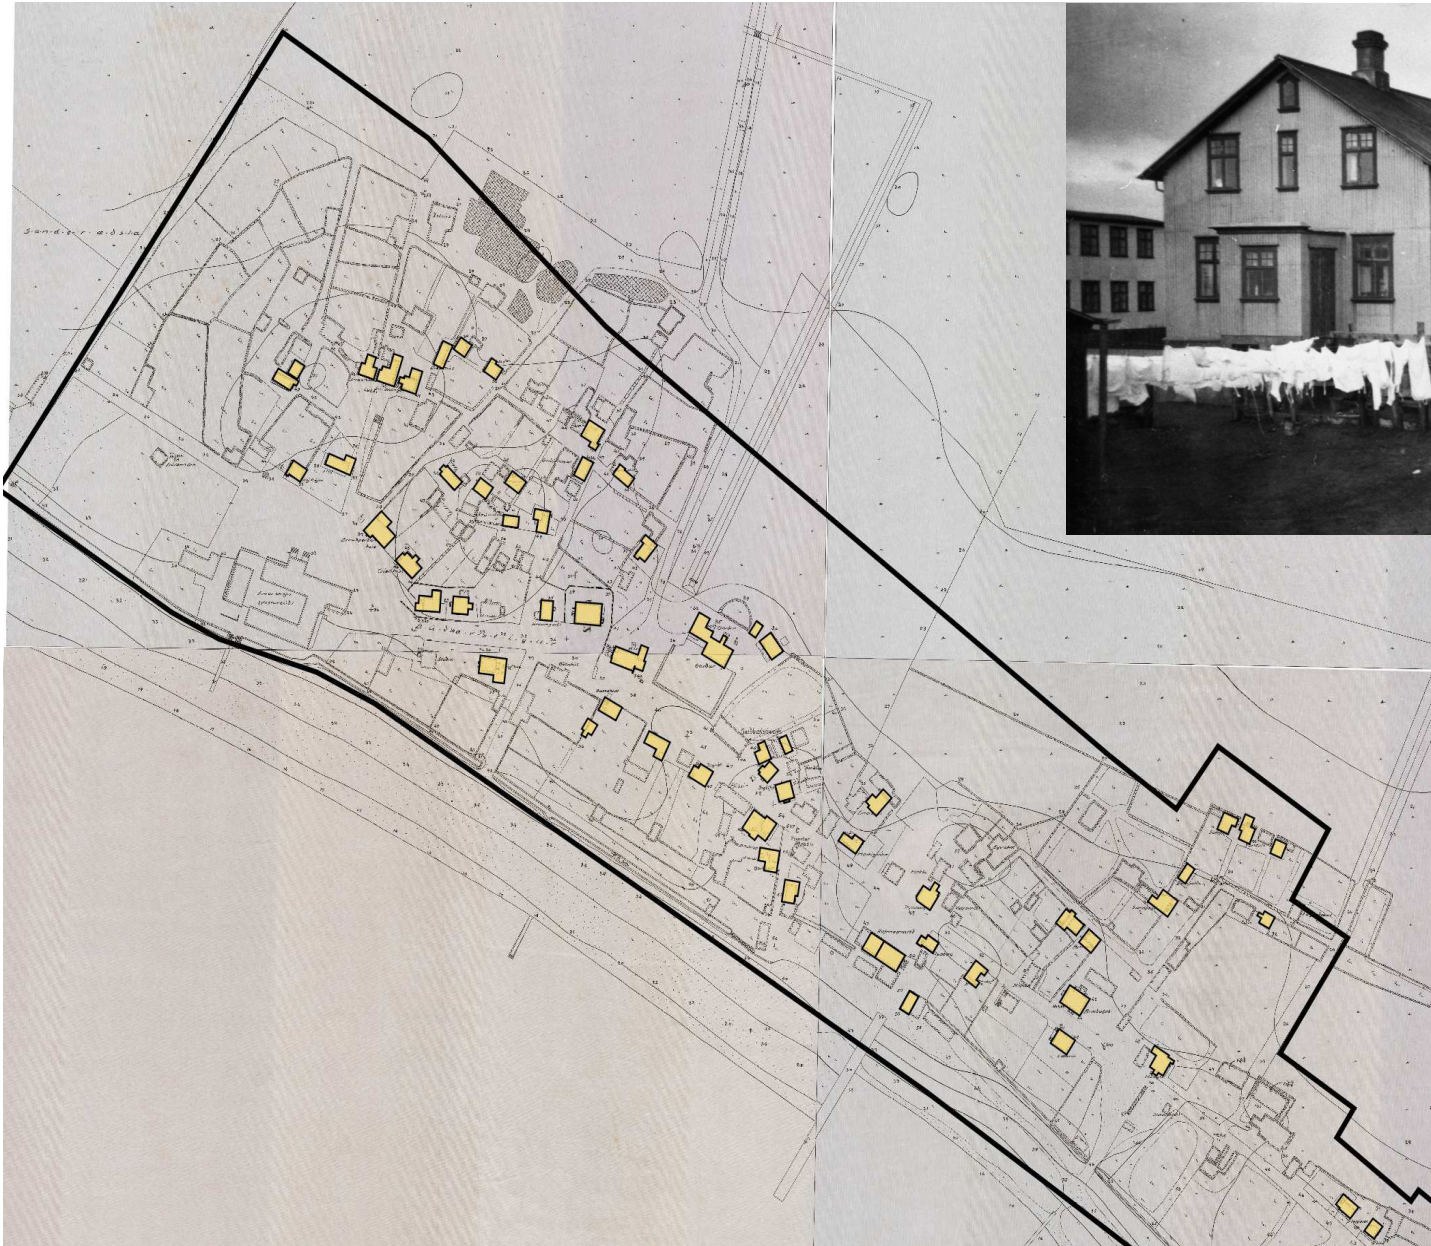
Kort 14: Kort frá 1930, vesturhluti, þar sem búið er að afmarka verndarsvæðið og tekur það til nær alls hluta þorpsins eins og það leit út þá, auk Steinskots. Á uppteikningunni er gerður greinarmunur á timbur- og torfhúsum og hlaðnir garðar og stígar eru teiknaðir upp, auk útihúsa, en það sést ekki vel í þessum mælikvarða. Heimild Skipulagsstofnun.

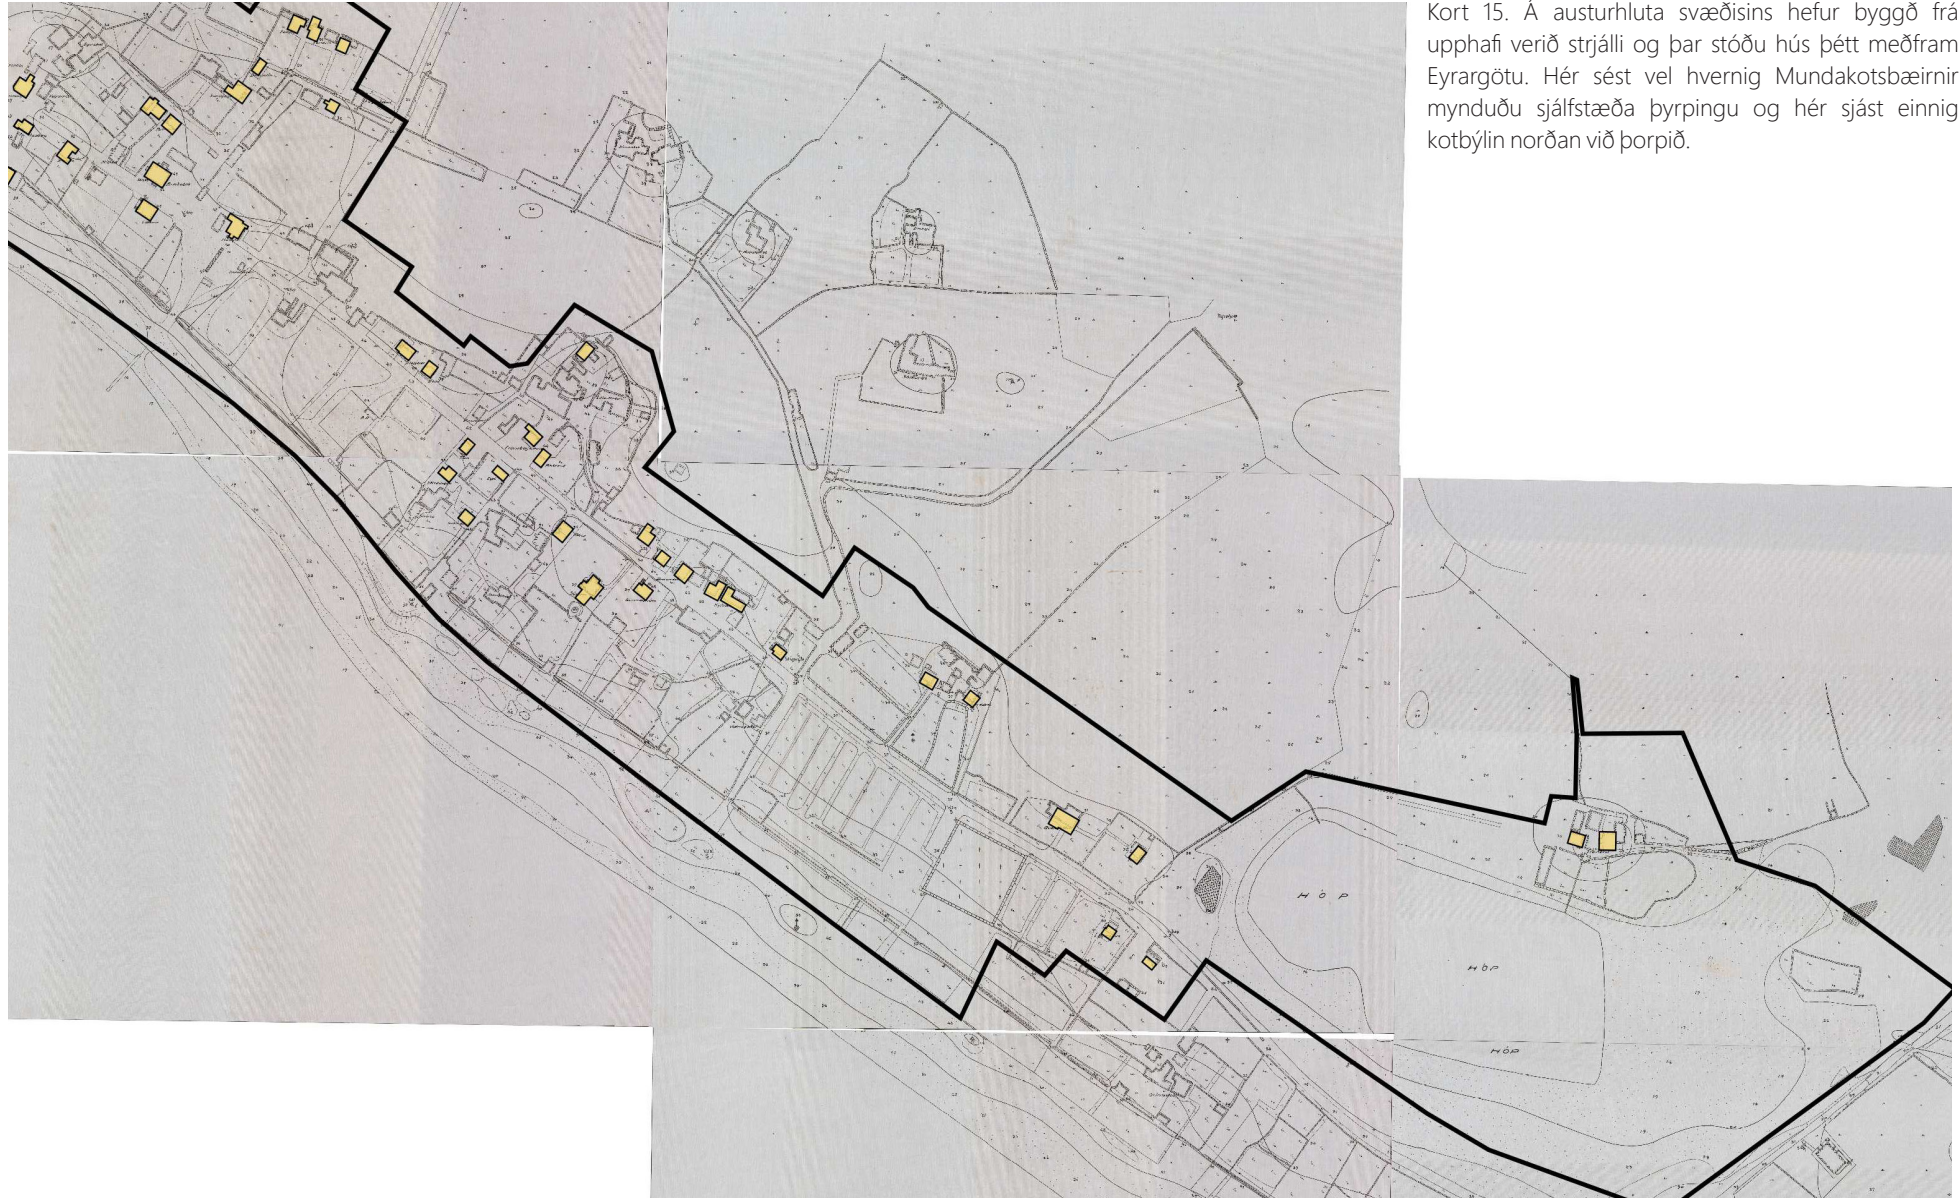
Kort 15. Á austurhluta svæðisins hefur byggð frá upphafi verið strjalli og þar stóðu hús þétt meðfram Eyrargötu. Hér sést vel hvernig Mundakotsbæirnir mynduðu sjálfstæða þyrpingu og hér sjást einnig kotbýlin norðan við þorpið.

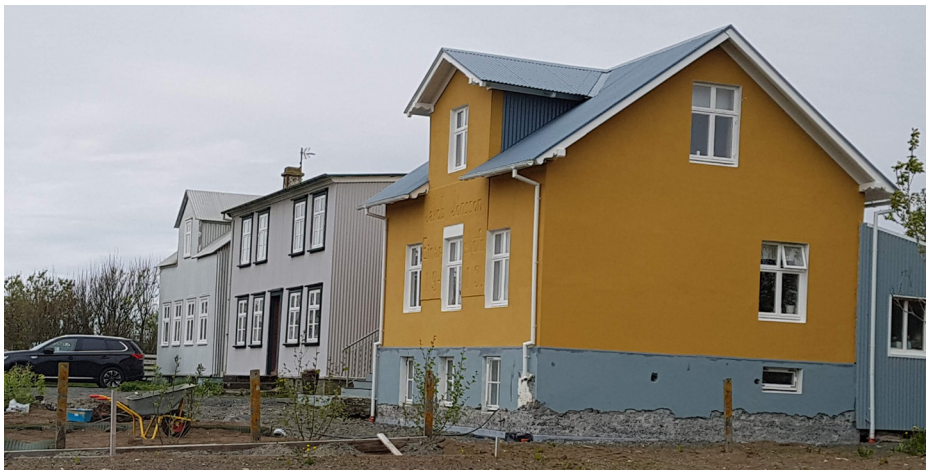
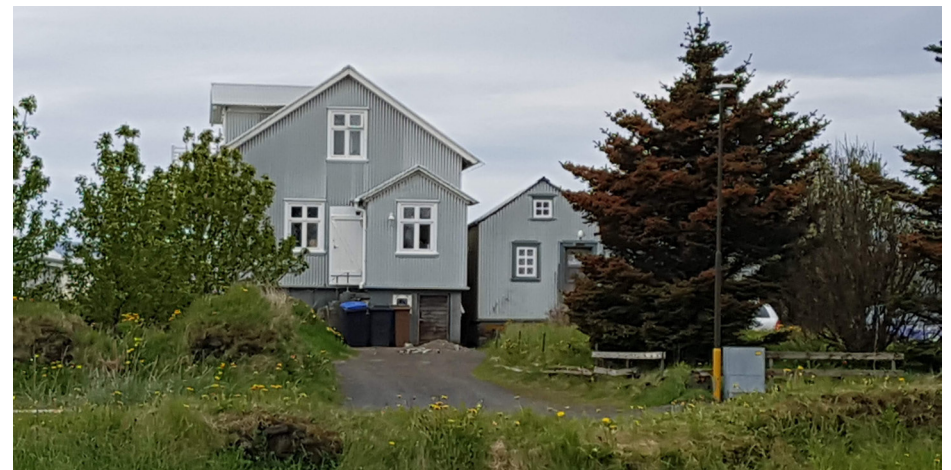
Myndir 23 og 24 teknar 2020 og 2018: Húsaþyrpingar: Einarshafnarbæirnir og Steinsbæirnir.

byggð sem viðbyggingar og almennt stóðu hús í þéttum bæjarþyrpingum. Margar þessara húsaþyrpinga hafa varðveist og það getur verið erfitt sjá fyrir sér eitt hús án hinna, þar sem þau hafa myndað litlar samhangandi heildir, oftast 2 og 3 saman. Húsin eru ekki endilega lík í útliti eða í byggingarstíl, en hafa deilt sömu ásýnd um langt skeið. Dæmi um slíkar einingar eru Einarshöfn II, III og IV, Steinsbæirnir, Sandvíkurbæirnir, Garðhúsin og þyrpingin kringum Tjörn, Eyri, Frambæjarhús og Akbraut.

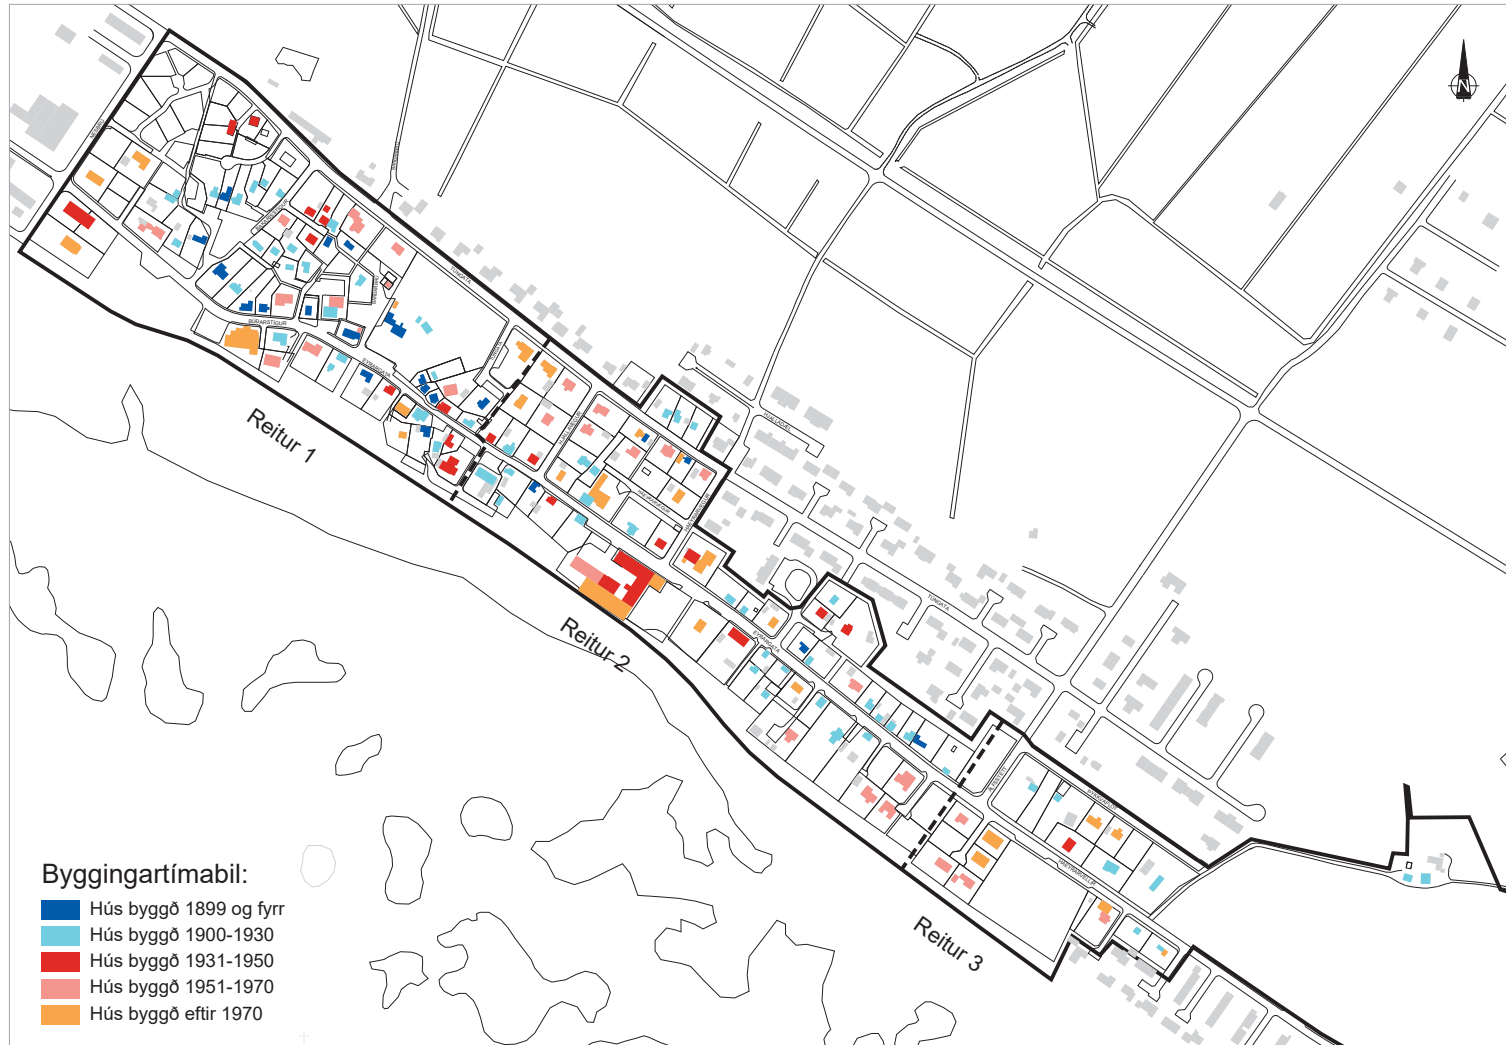
Kort 19: Heildaryfirlit yfir byggingartímabil húsa

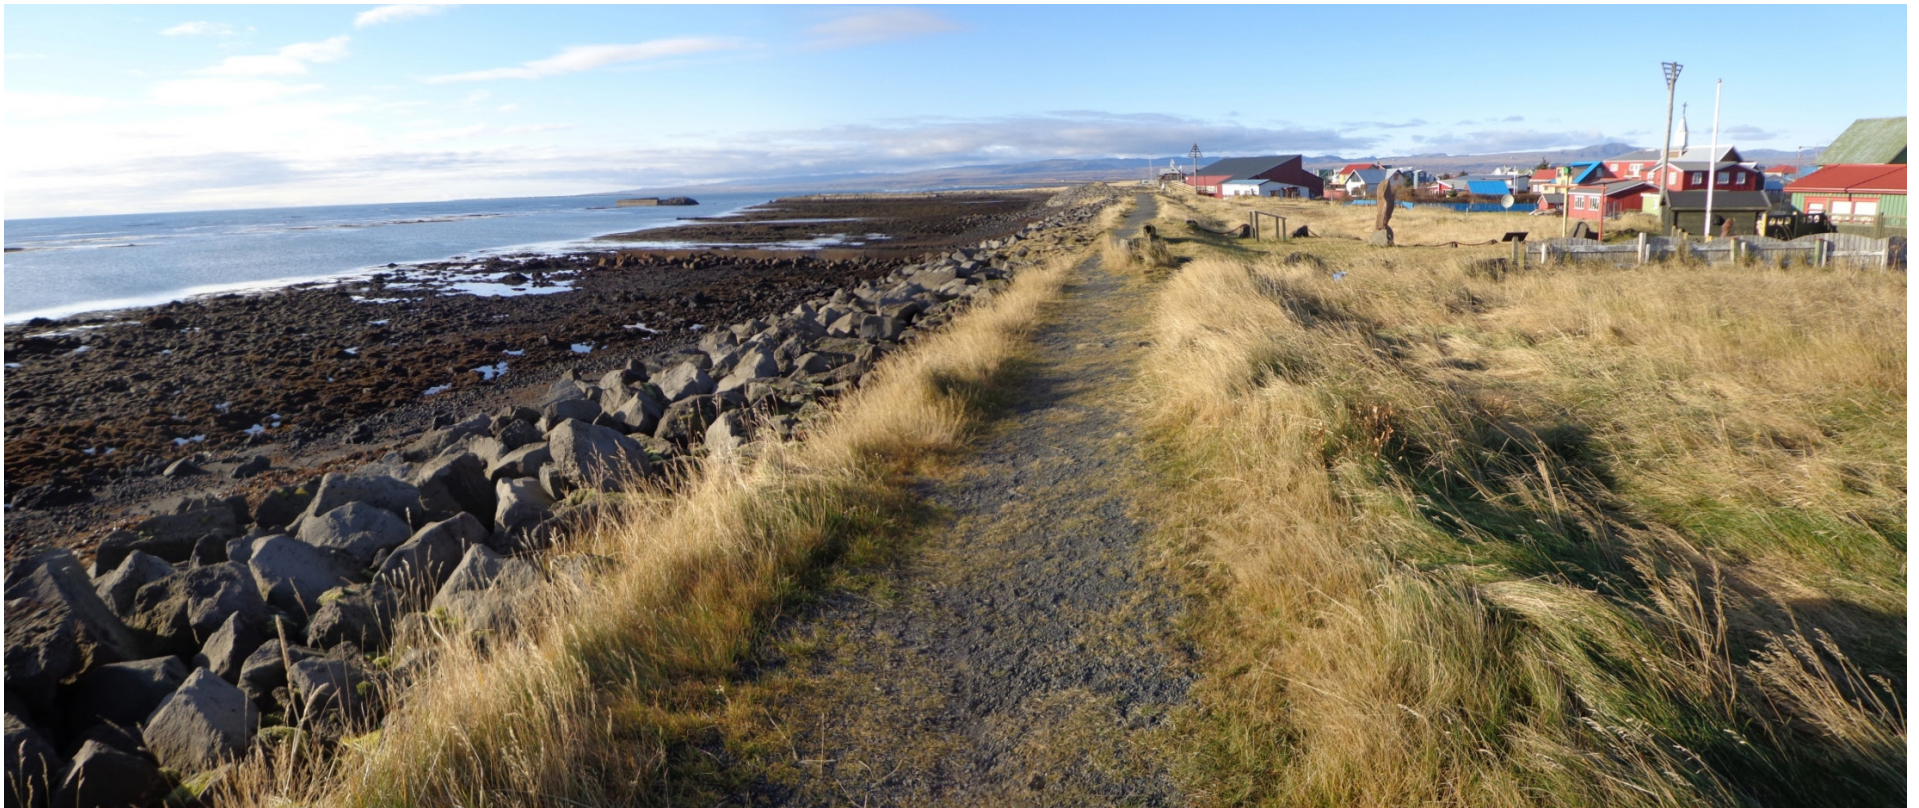
Mynd 25: Nýi sjóvarnargarðurinn sem skilur að byggð og strönd

Stærstu breytingar eftir 1970 er tilkoma sjóvarnargarðsins, en hann breytti töluvert samspili byggðar og strandar. Enginn vafi er á því að hinn nýi sjóvarnargarður er nauðsynlegur til þess að verja byggðina ágangi sjávar, en sjónræn tengsl og aðgengi að fjörunni er gjörbreytt frá því sem var, jafnvel þó svo að hlaðnir garðar hafi varið byggðina í yfir 200 ár.

Sjóvarnargarðurinn er einnig sterkt kennileiti, myndar ákveðin mörk byggðarinnar og undirstrikar, ásamt siglingamerkjunum meðfram garðinum, austur-vestur stefnu byggðarinnar.
