Eyrarbakki

Verndarsvæði í byggð

Tillaga og greinargerð

Október 2020

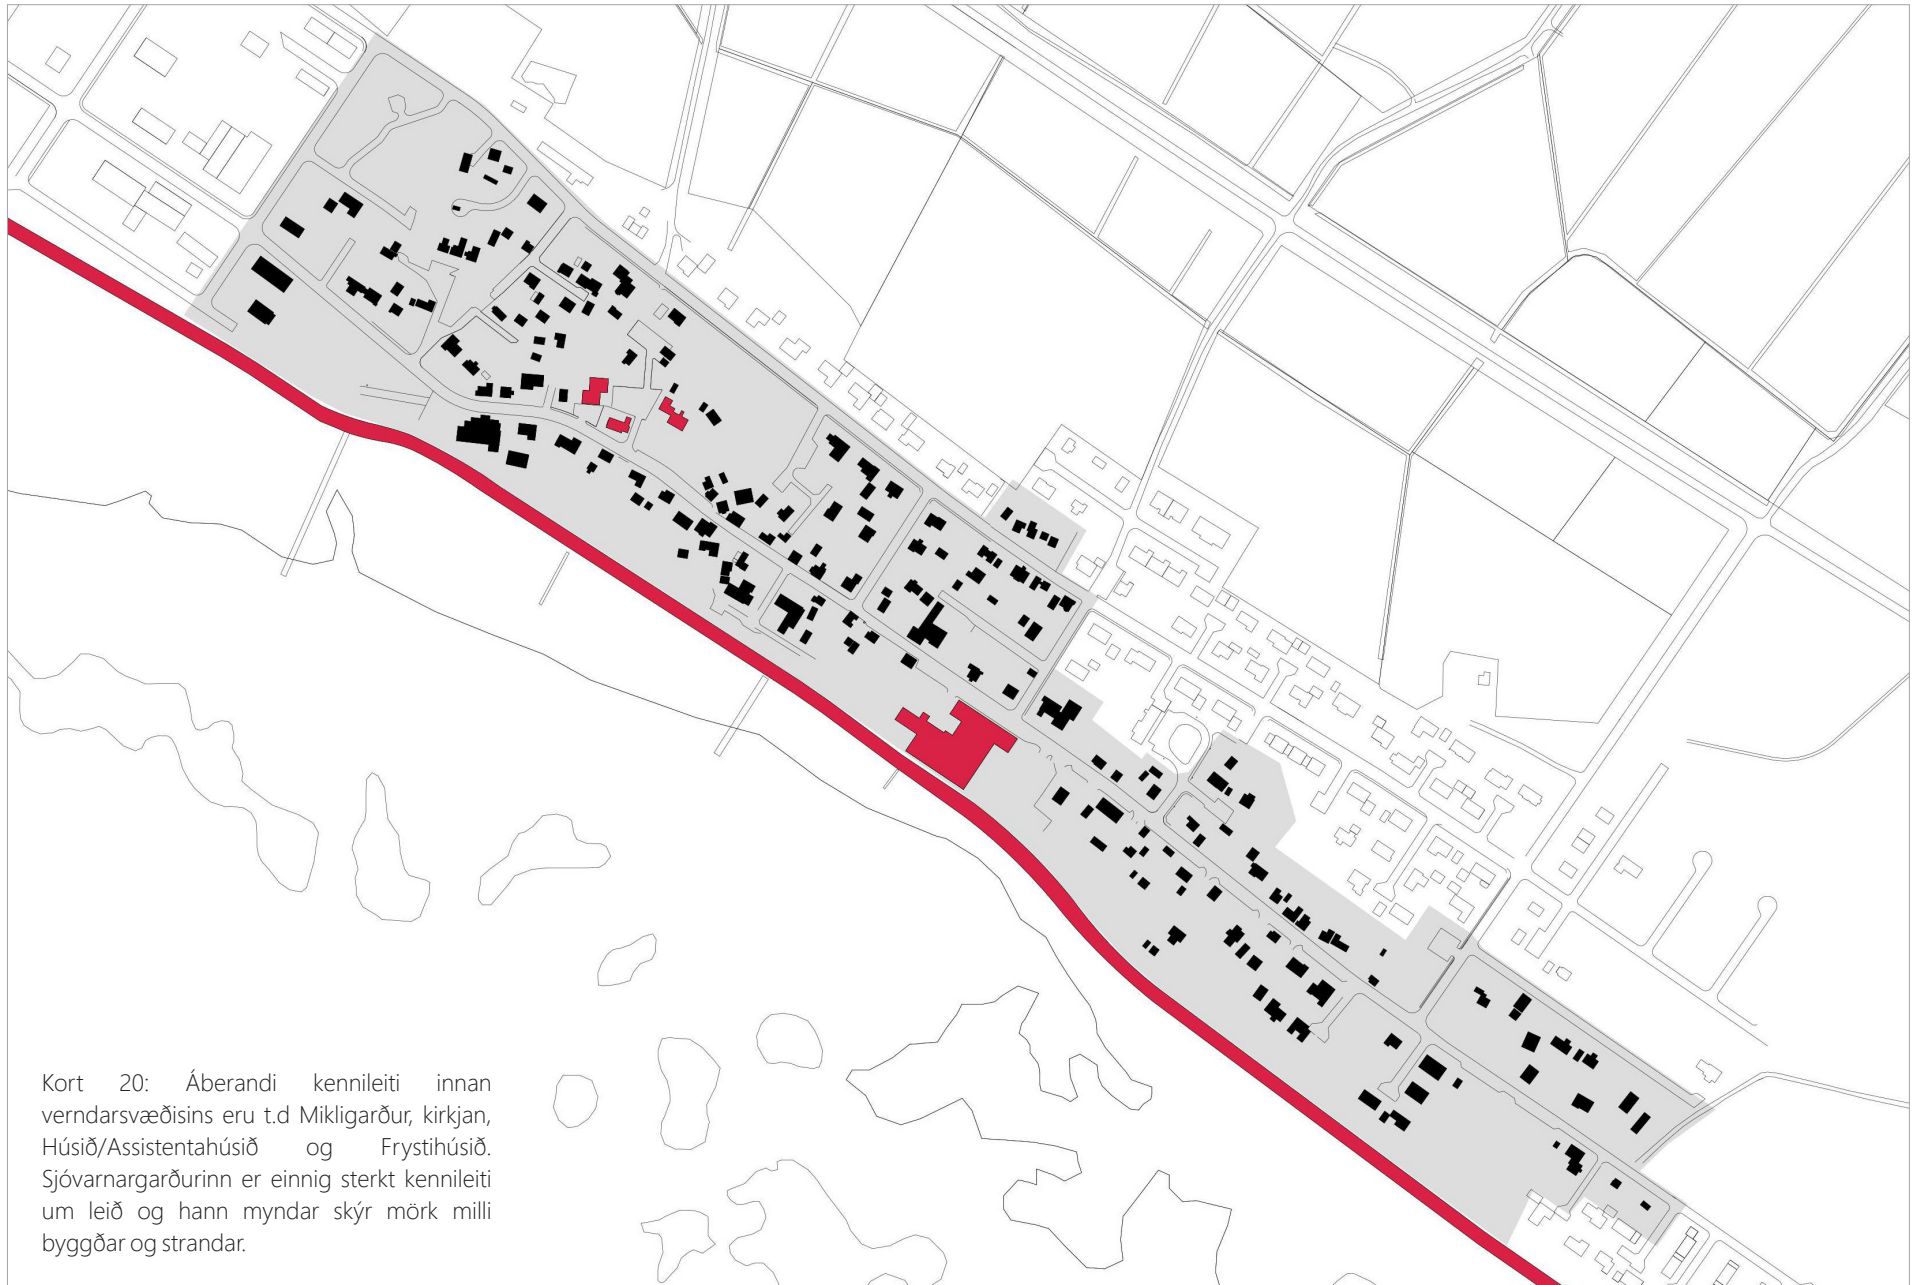
Kort 20: Áberandi kennileiti innan verndarsvæðisins eru t.d Mikligarður, kirkjan, Húsið/Assistentahúsið og Frystihúsið. Sjóvarnargarðurinn er einnig sterkt kennileiti um leið og hann myndar skýr mörk milli byggðar og strandar.

Sjóvarnargarðurinn er einnig sterkt kennileiti, myndar ákveðin mörk byggðarinnar og undirstrikar, ásamt siglingamerkjunum meðfram garðinum, austur-vestur stefnu byggðarinnar.

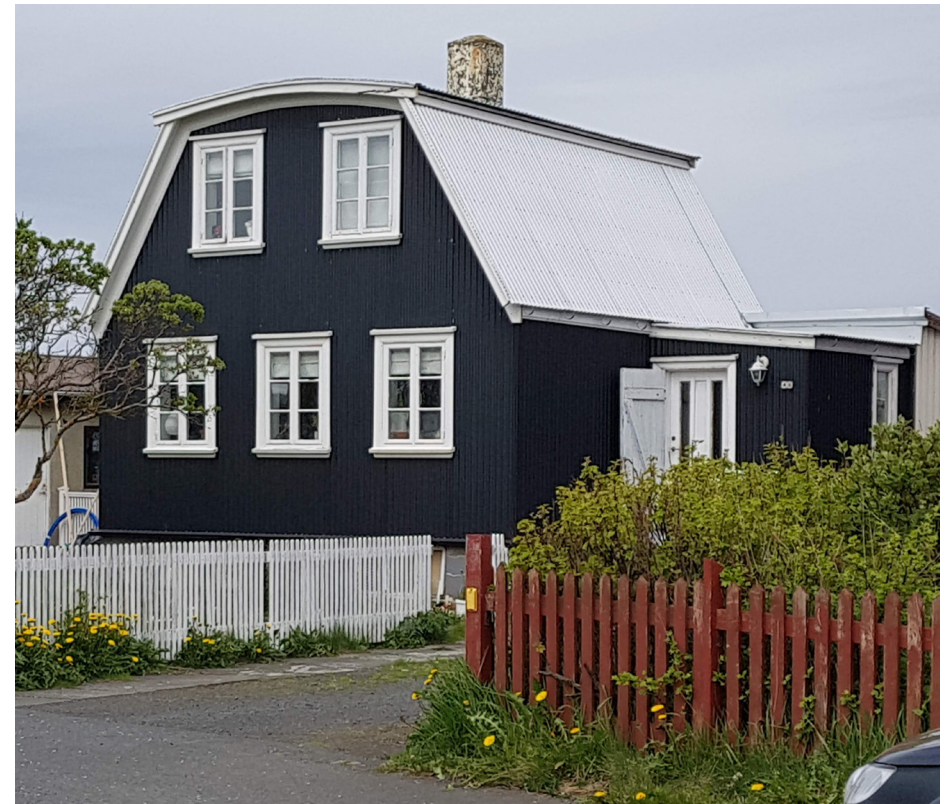
Mynd 29: Sandvík, hús með mansardþaki og Samúelsboga

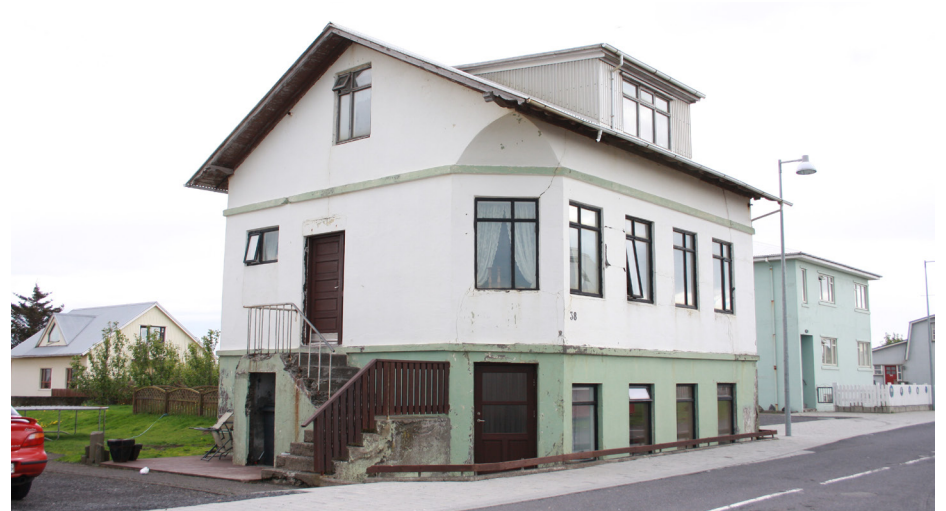
Mynd 31: Skjaldbreið. Myndina tók Guðlaug Erna Jónsdóttir

Hús af þessari gerð voru í fyrstu mótuð eftir útliti timburklassíkur eða sveitserstílsins. Fyrsta hús þessarar tegundar á Suðurlandi var Skjaldbreið á Eyrarbakka (1910) og síðar komu Breiðablik (1916), Læknishús (1916), Mikligarður (1919) og Litla-Háeyri (1932).

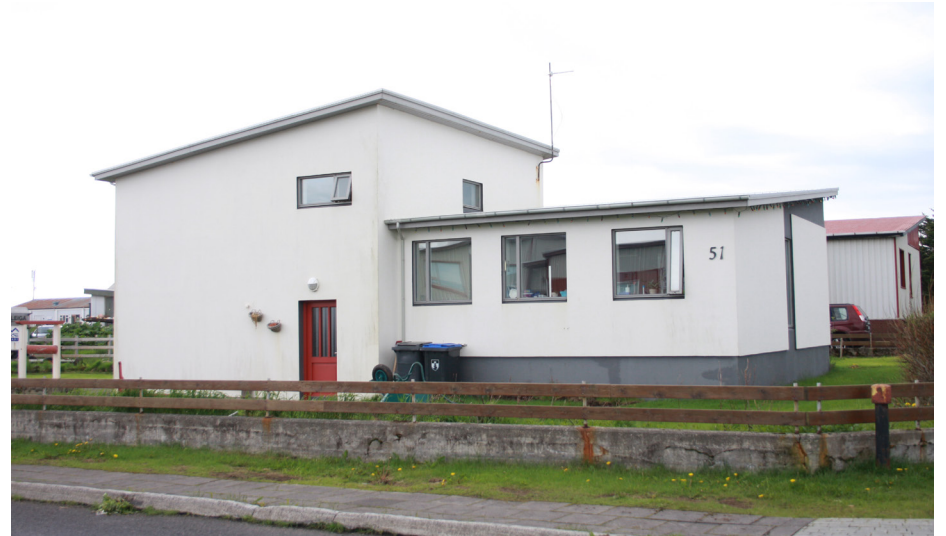
Mynd 32: Silfurtún. Myndina tók Guðlaug Erna Jónsdóttir

Í kjölfar funksjónalisma kemur móðernisminn og einkennist hann af einhalla eða flötum þökum, gler- og litaflötum. Engin skýr dæmi eru um hús í þessum stíl innan verndarsvæðisins en Búðargerði (1963) og Silfurtún (1960) hafa einkenni móðernisma.

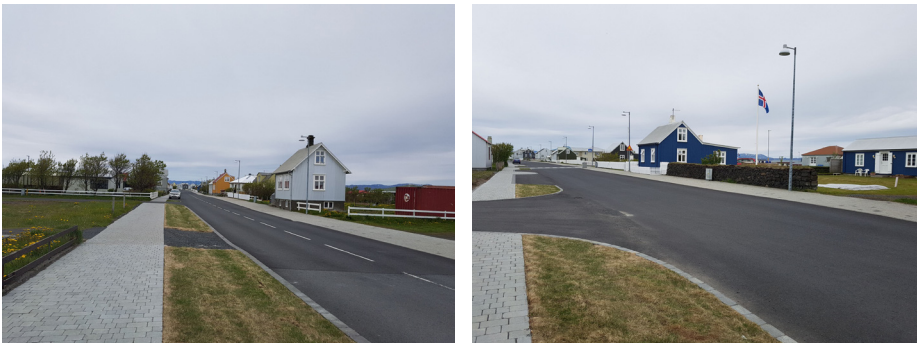
Myndir 33 og 34: Séð til vesturs eftir Eyrargötu. Ný gangstétt og nýir götulampar norðanmegin styrkja götummyndina.

Fyrir um 40 árum, í kringum 1980 byrjaði vakning í húsvernd á Eyrarbakka. Síðan þá hafa bæði einstaklingar og opinberir aðilar lagt áherslu á að gera hús sín upp og koma þeim í upprunalegt horf. Húsin njóta sín hins vegar ekki til fulls ef umhverfi þeirra, götur, stígar og opin rými eru ekki vel hirt og útfærð. Á undanföllum árum hefur verið unnið að endurbótum á gangstéttum meðfram Eyrargötu og ný götulýsing verið sett upp. Það verk hefur verið unnið í áföngum og var byrjað að austanverðu við Álfsstétt og þokast nú framkvæmdir til vesturs. Í stað vélsteypra kantsteina hafa verið lagðir forsteyptir kantsteinar og gangstéttir verið hellulagðar með tromluðum hellusteini.

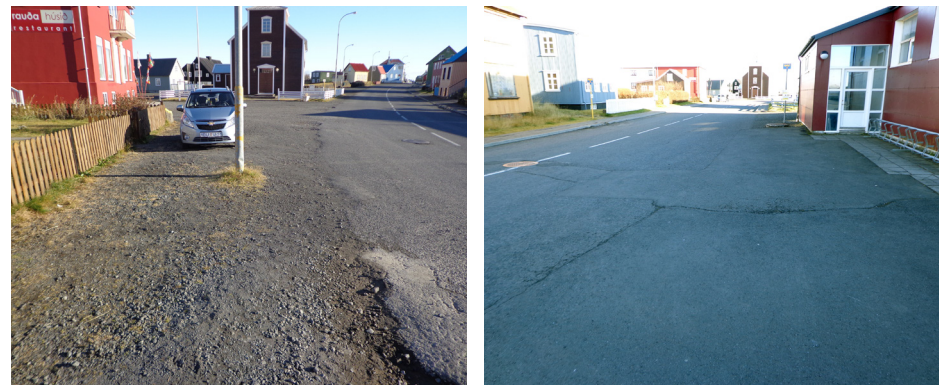
Myndir 35 og 36: Dæmi um ófrágengin götu- og gangsvæði

Svæðið milli Hússins, kirkjunnar og Miklagarðs er einnig dæmi um illa hirt malarplan sem flæðir út að götu og upp að húsum. Malarplanið austan við Frystihúsið er fyrrum slippur og því skiljanlegt að þar hafi þurft stórt athafnasvæði, en er í dag ekki í neinu samhengi við þá starfsemi sem nú fer fram í húsinu eða þá götummynd sem leitast hefur verið við að skapa. Óskilgreindar innkeyrslur að öðrum húsum meðfram götunni eru við rafstöðina, framan við Einarshafnarhúsin og við Háeyrarveg aftan við Breiðablik. Hvað varðar efnisval, er ekki raunhæft að endurskapa götummynd fyrri tíma, en það voru oftast nær moldartroðningar og mjóir stígar og tími bílsins ekki runninn upp. Flestar götur innan verndarmarkanna eru malbikaðar í dag og hellulagðar gangstéttar meðfram þeim. Eitthvað er þó enn um malargötur og stíga. Náttúrulegar hellur voru víða við innganga að húsum og hugsanlega eftir mjóum tröðum, en ekki er hefð fyrir hellulögðum götum á Eyrarbakka, ekki frekar en annars staðar á landinu.

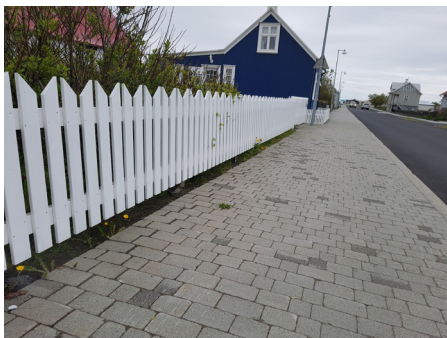
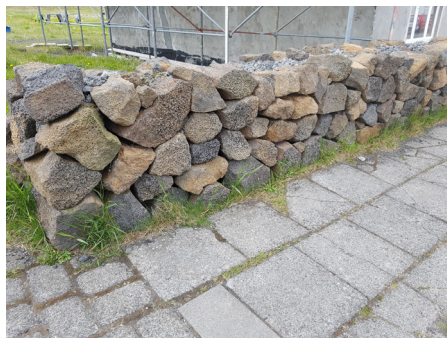
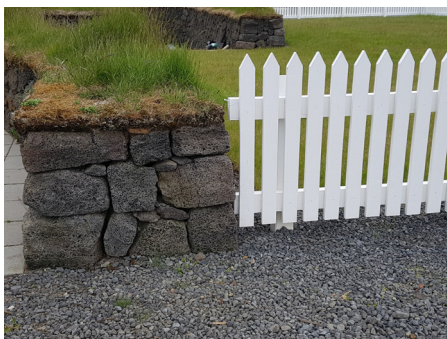
Myndir 37-39: Dæmi um girðingar og hlaðna veggj sem hæfa vel umhverfinu

Víða eru lágar píláragirðingar (stakit) við hús og lóðir og annars staðar langbandagirðingar með tveimur böndum. Þessar girðingar eru oftast í nokkuð góðu ásigkomulagi og falla vel að húsunum. Sama má segja um hlaðna garða, suma nýja, sem falla vel að byggðinni. Nokkur dæmi eru um girðingar sem stinga í stúf, s.s. staðlaðar skjólgirðingar úr byggingavöruverslunum.

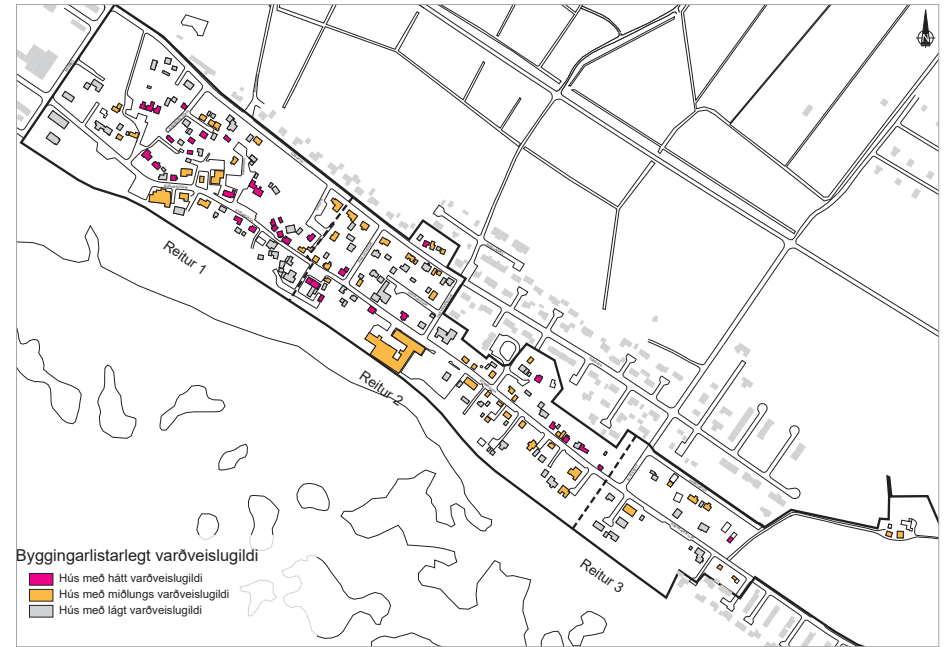
Kort 22: Byggingarlistargildi samkvæmt Húsakönnun

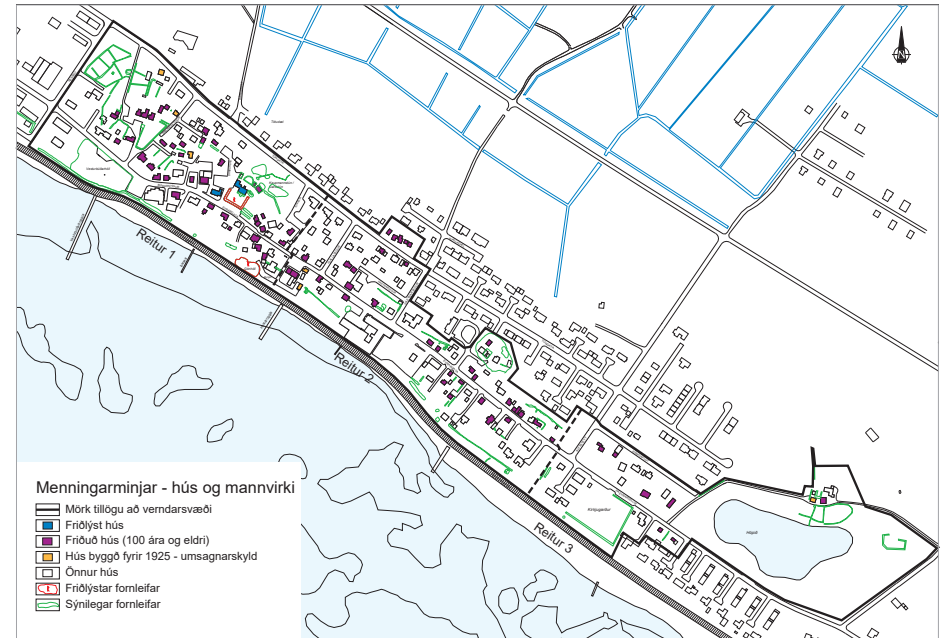
Kort 24: Hús og mannvirki sem falla undir ákvæði laga um menningarminjar. Sjá enn fremur A3 kort í viðauka I.

Á eftirfarandi korti má sjá yfirlit yfir hús og mannvirki sem falla undir ákvæði laga um menningarminjar, bæði hús og sýnilegar fornleifar, óháð því hvaða varðveislumat þau hafa fengið. Punktur fyrir skráðar fornleifar aðrar en þær sýnilegu, eru ekki birtir, þar sem þeir eru það margir að kortið verður ólæsilegt. Yfirlit yfir skráðar minjar má sjá í kaflanum um minjar.

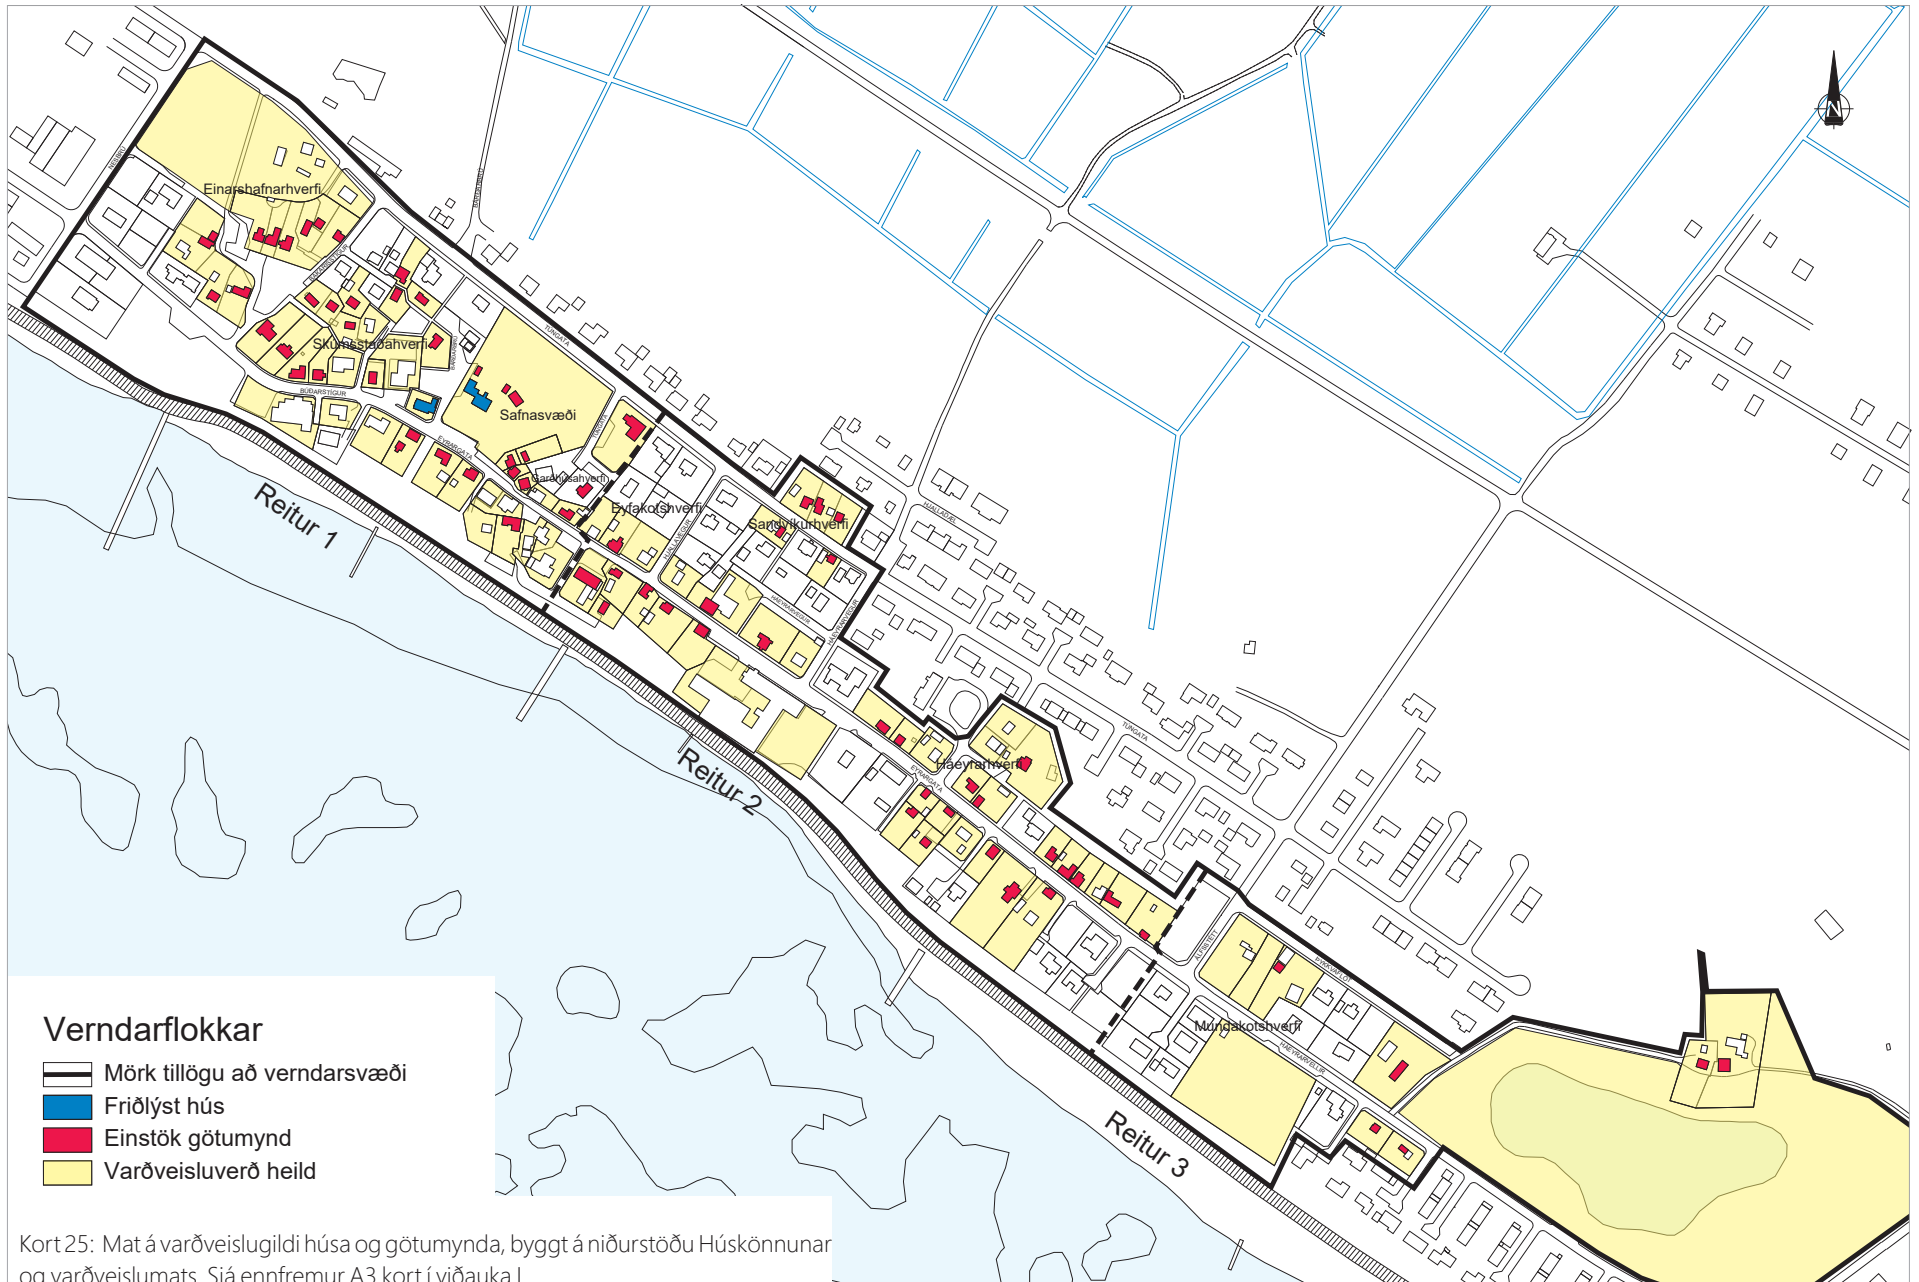
Kort 25: Mat á varðveislugildi húsa og götummynda, byggt á niðurstöðu Húskönnunar og varðveislumats. Sjá ennfrumur A3 kort í viðauka I.

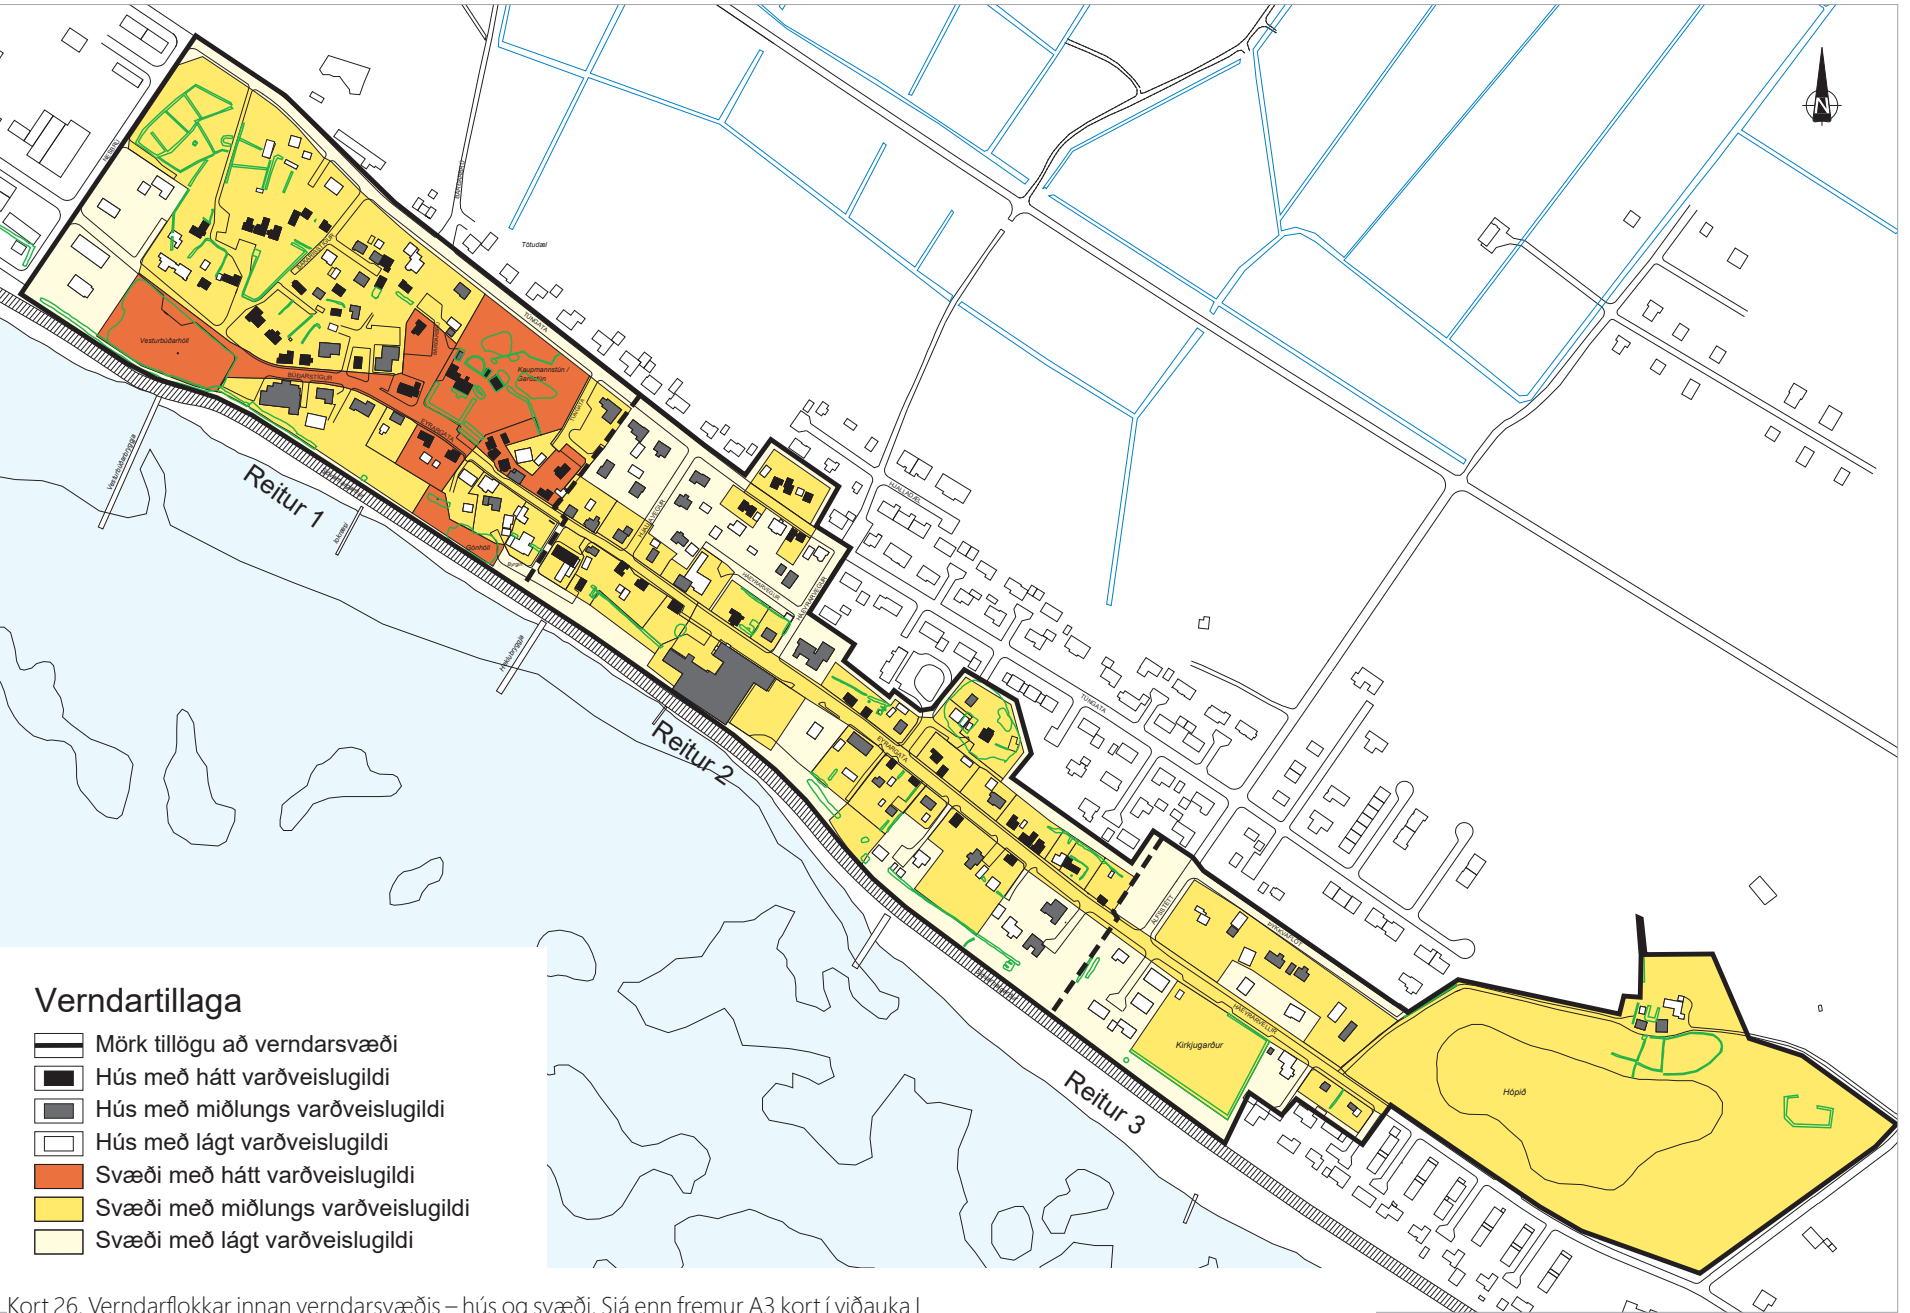
Verndartillaga

Við skilmálagerð er unnið með þrjú verndarflokka fyrir svæði, skv. leiðbeiningum Minjastofnunar, auk verndarflokka fyrir hús. Svæðin fá þannig hátt, miðlungs eða lágt verndargildi og taka skilmálar mið af því hvaða verndarflokk um ræðir. Verndarflokkarnir byggja á varðveislumati sem fjallað er um í kafla 2.5. Á meðfylgjandi mynd sést að stór hluti svæðisins fær einkunnina miðlungs varðveislugildi.

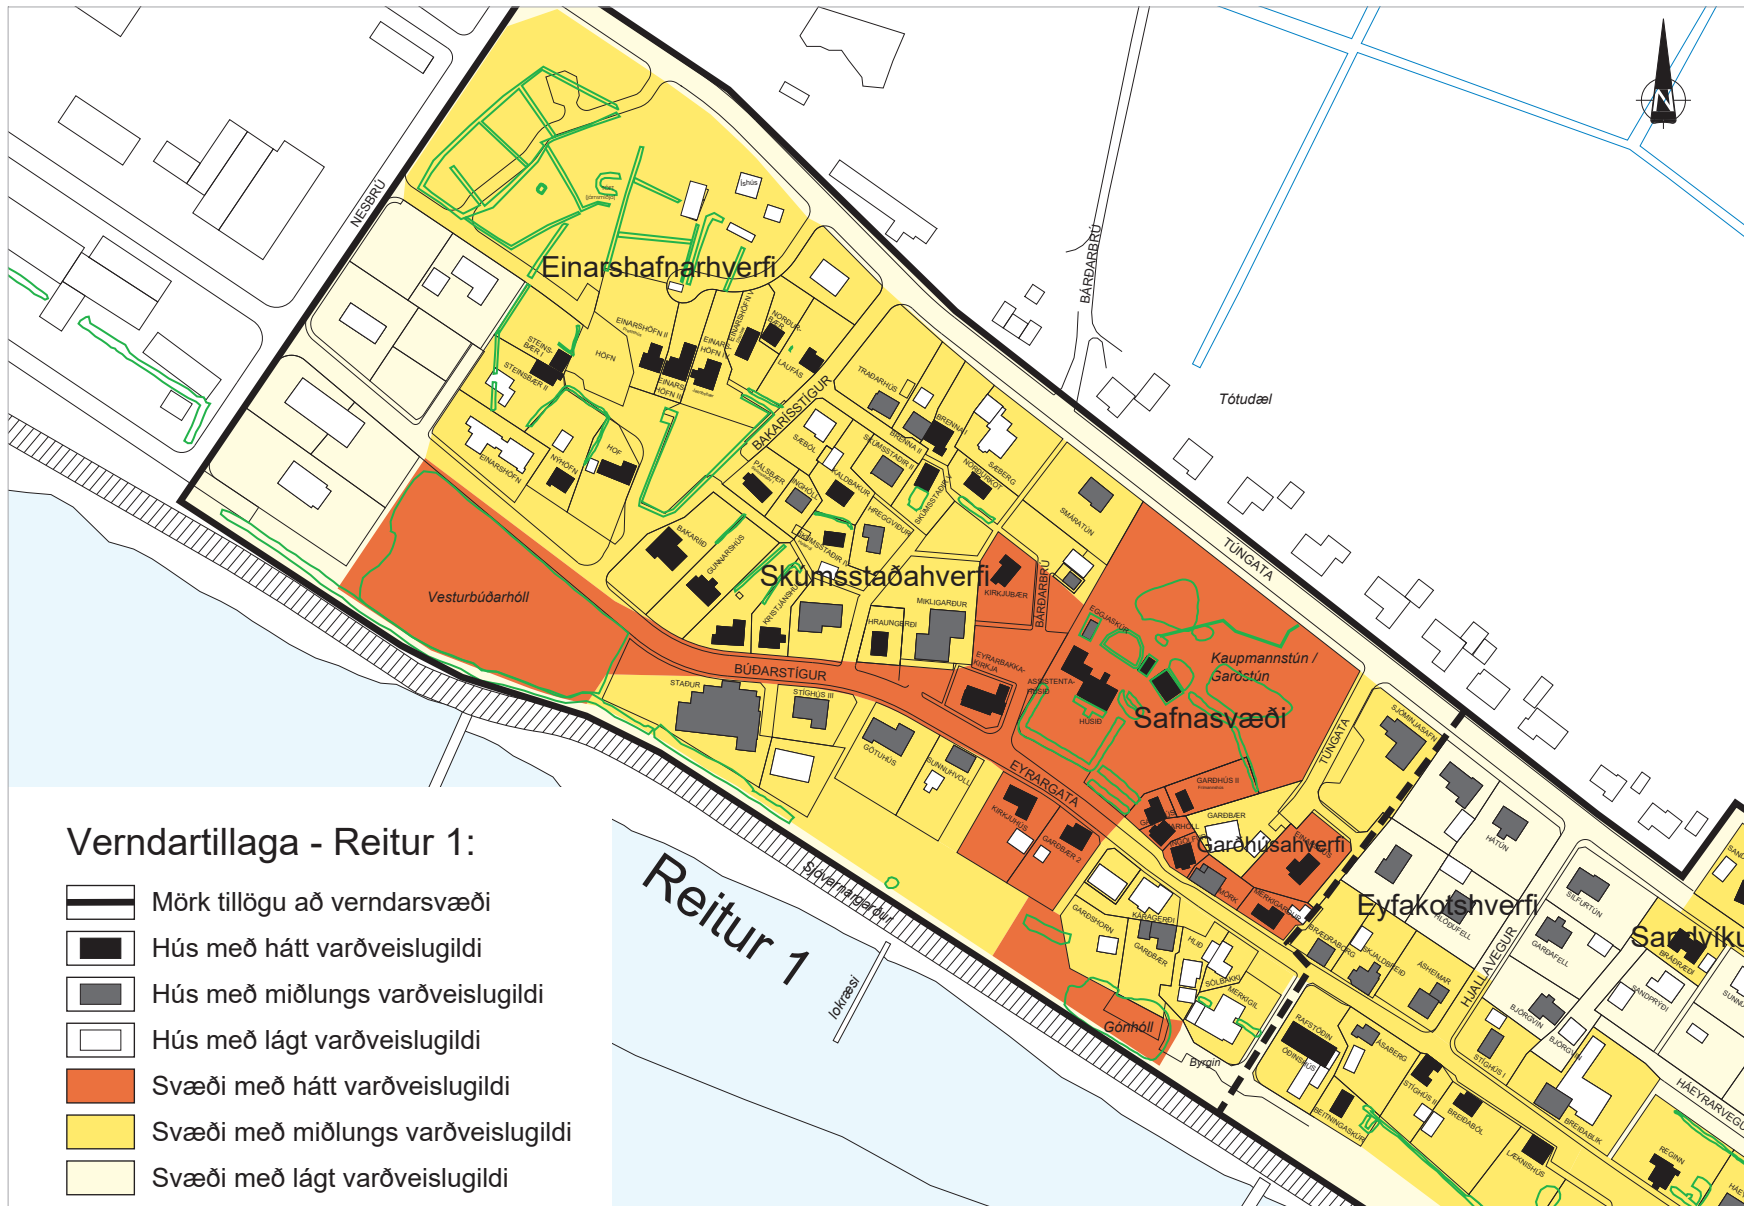
Kort 27: Verndarsvæði – reitur 1

Reiturinn nær yfir Einarshafnarhverfið, Skúmsstaðahverfið, Safnasvæðið og Garðhúsahverfið. Nær allur reiturinn hefur annað hvort hátt eða miðlungs varðveislugildi og öll uppbygging innan reitsins skal því miða að því að styrkja heildarásýnd byggðarinnar. Innan reitsins eru þrjú friðlýst hús og tvær friðlýstar fornminjar. Sá hluti svæðisins sem er metinn með hátt varðveislugildi nær frá Vesturbúðarhólnum, eftir Búðarstíg og yfir safnasvæðið. Auk þess er Gónhóll á svæði með hátt varðveislugildi.

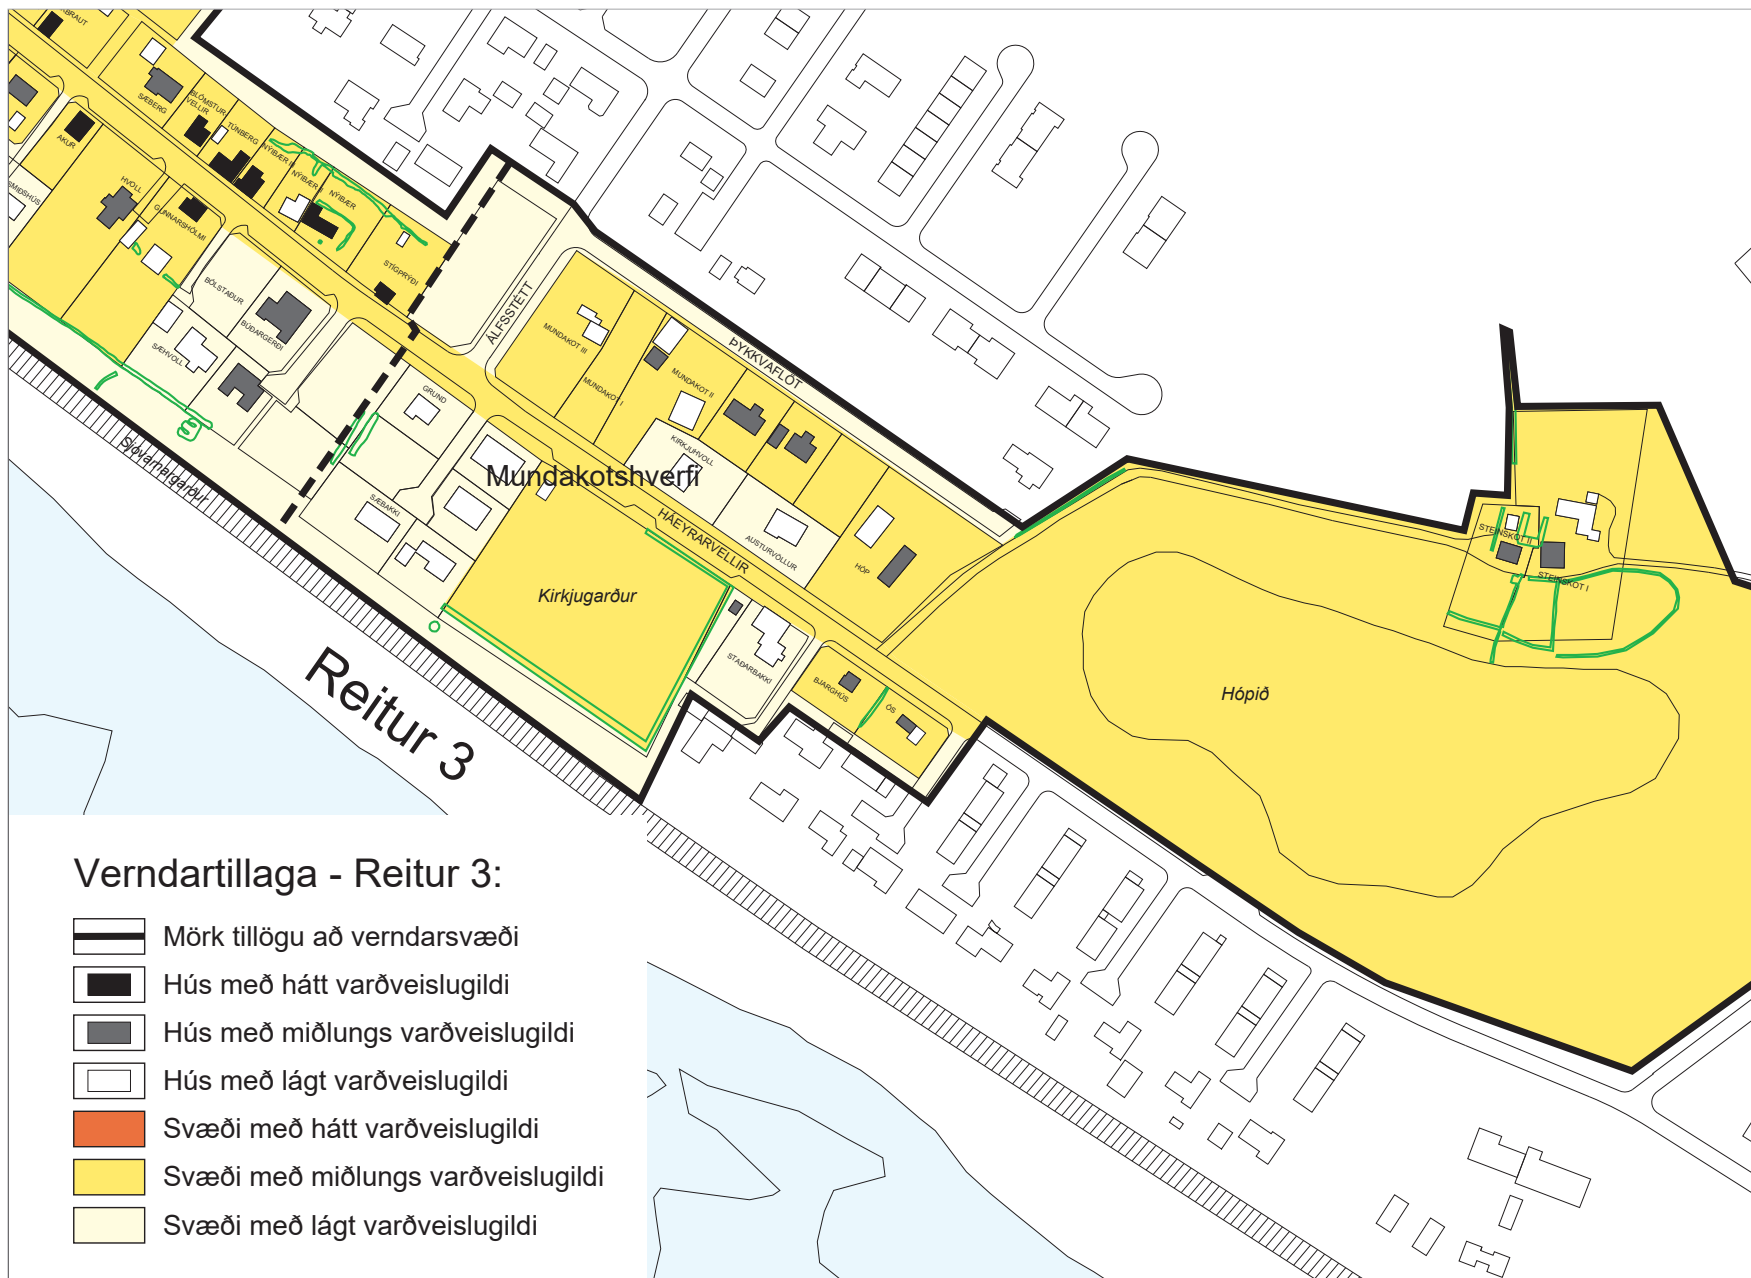
Kort 29: Verndarsvæði – reitur 3

Austurvelli hefur verið breytt mikið og ber það engin merki aldamótahúsanna. Hóp, sem er frá 1909, hefur nýlega verið endurnýjað og fært til eldra horfs. Bjarghús og Ós eru dæmigerð alþýðuhús sem ekki hafa breyst mikið frá byggingu þeirra, nema hvað nýlega hefur verið byggð nokkuð stór skúrbygging við Ós til austurs. Tvö nýleg hús eru við Þykkvaföt sem byggð eru í gömlum stíl og falla þau vel að eldri byggðinni.
